**ESTUDO COMPARATIVO DOS RESULTADOS DOS ENSAIOS DE  
PARÂMETROS DE DURABILIDADE E DA EVOLUÇÃO APARENTE  
DAS MANIFESTAÇÕES PATOLÓGICAS ENTRE OS ANOS DE 2013 E  
2016 DO PIER DO PORTO DE PARANAGUÁ-PR.**

Trabalho de Conclusão de Curso apresentado ao curso de Pós-Graduação em Patologia das Obras Civas, Pós-Graduação lato sensu, do Instituto IDD como requisito parcial para a obtenção do Grau de Especialista em Patologia nas Obras Civas.

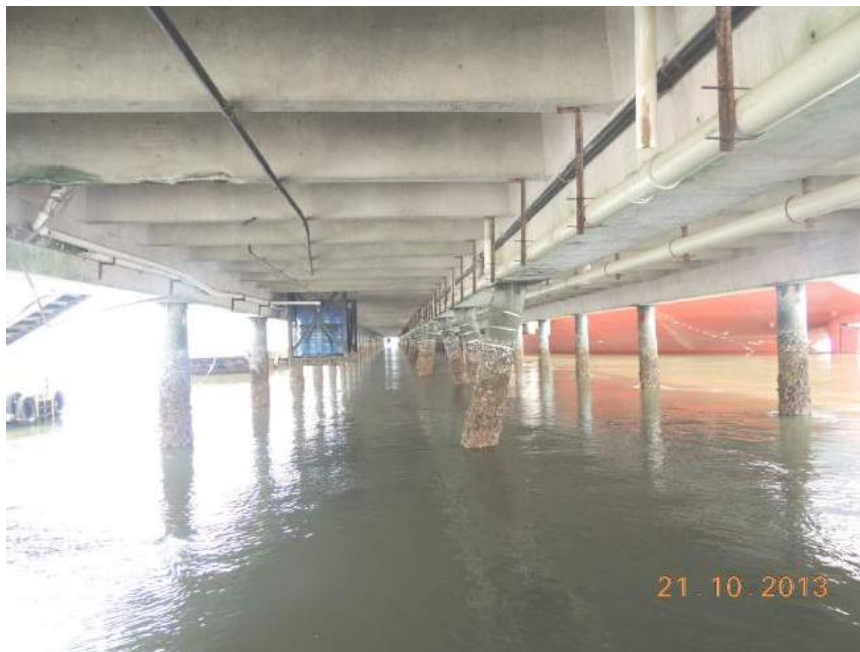
Figura 13. Apresentação geral do píer, parte inferior, vigas transversais.

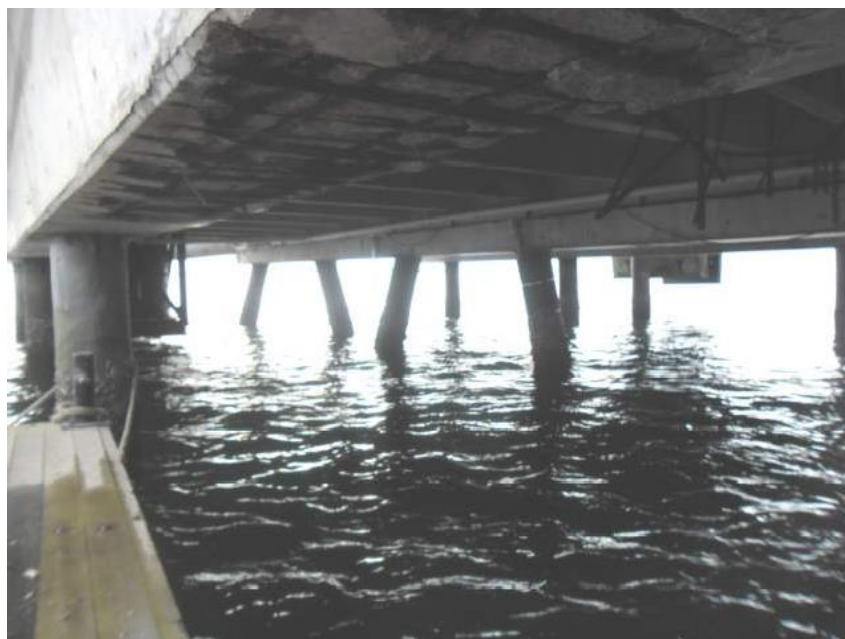
Figura 14. Parte inferior do píer, vigas transversais e longitudinais, vigas transversais.

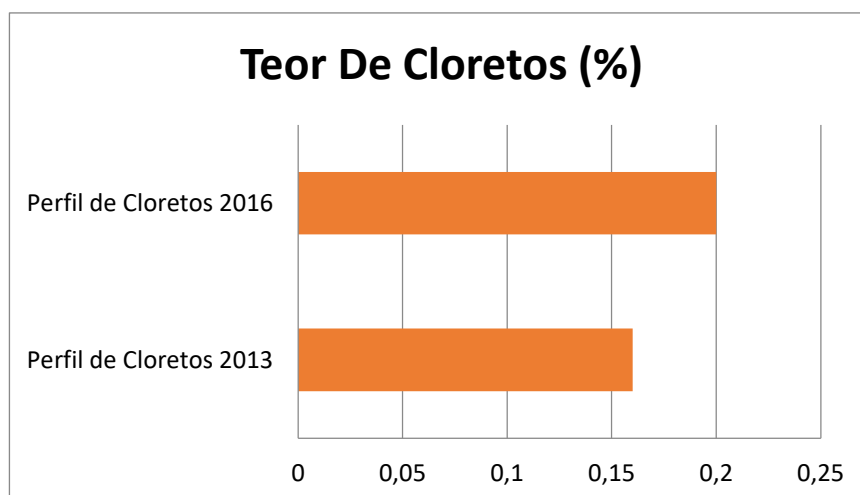
Gráfico 01. Perfil de cloretos – Autoria Própria

Conforme tabela comparativa dos resultados dos ensaios laboratoriais do Teor de Cloretos, observa-se que houve um grau de avanço de 30% nos elementos aferidos. O avanço dos íons cloro, resultante dos comparativos dos resultados dos ensaios é um indicativo do grau de agravamento da estrutura, uma que são responsáveis pelo avanço da deterioração e das reações químicas de despassivação da armadura quando exposta ao agente agressivo. Por sua vez, os agentes íons cloro não é um fator agravante na degradação do concreto porém devido ao agravamento e o avanço das manifestações patológicas nas estruturas e concreto armado, o seu ingresso é facilitado e suas reações químicas internas em contato direto com o aço é potencializada uma que os agentes chegam de forma

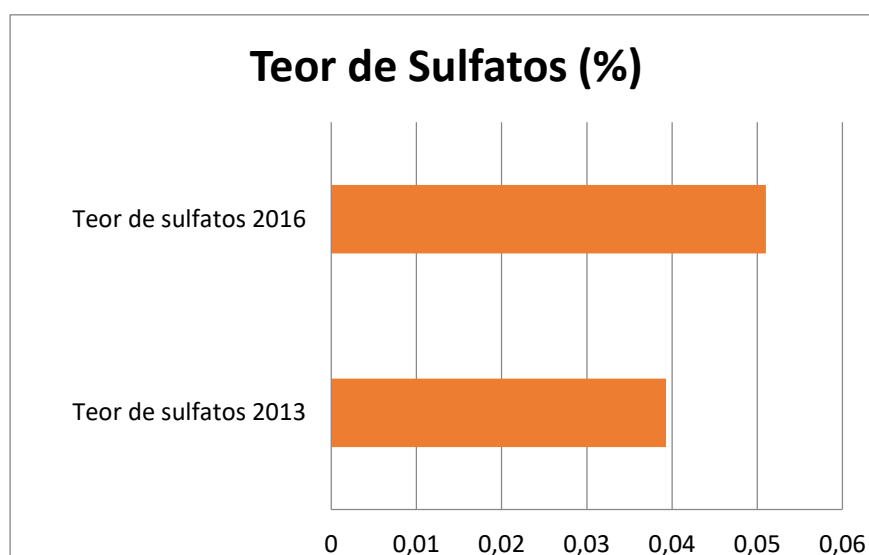
Gráfico 02. Teor de sulfatos – Autoria Própria

Conforme tabela comparativa, dos resultados dos ensaios de teor de sulfatos, realizados no ano de 2013 e 2016, pela empresa Lap Power, identifica-se uma evolução negativa de 29%, onde entende-se que a evolução do teor de sulfatos não implica no grau de deterioração das armaduras, porém sua influência na deterioração do concreto é extremamente elevada e com a estrutura estando de forma exposta aos agentes agressores e o ingresso dos agentes sendo facilitado pelas manifestações patológicas encontradas no ano de 2013. Com isso, entende-

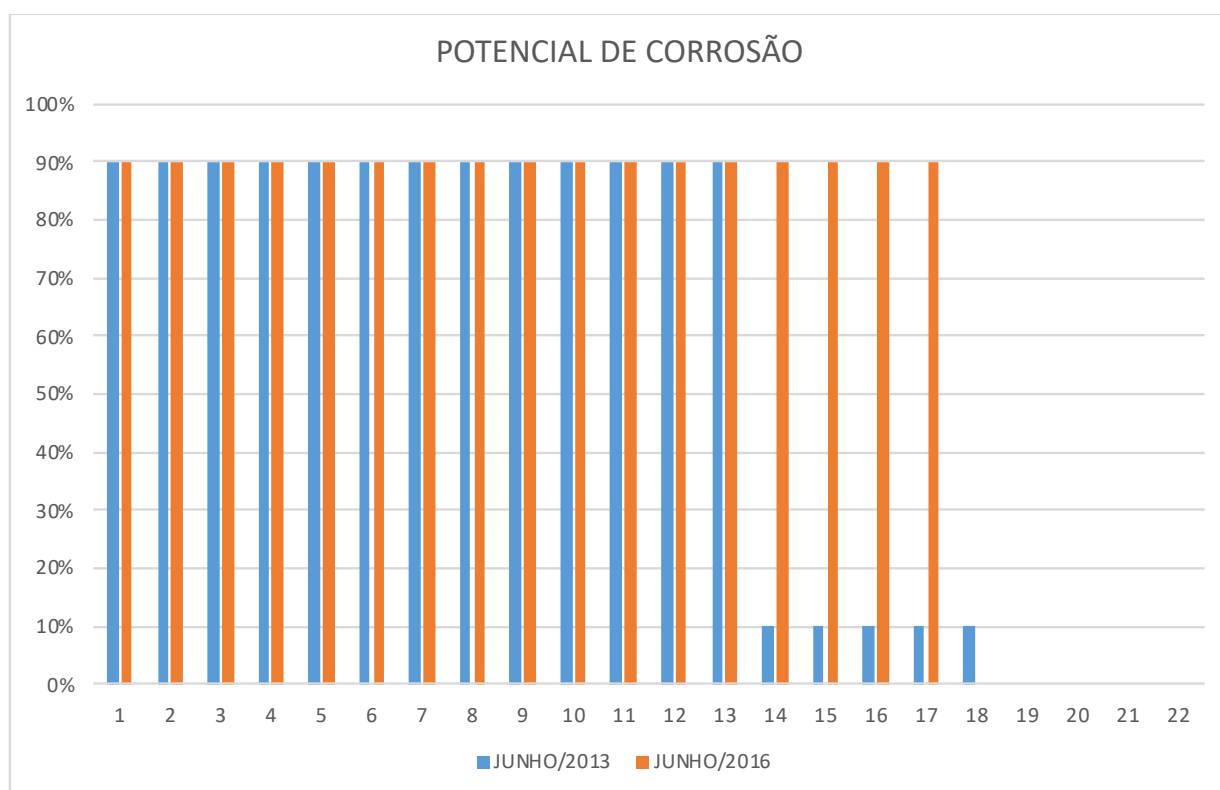
Julho/2013 – das 22 vigas analisadas: 13 a probabilidade de corrosão era maior que 90%, 5 era maior que 10% e 4 foram caracterizadas como incertas”

maior que 90% e as outras 5 foram caracterizadas como incertas”;

Gráfico 03. Potencial de corrosão – Autoria Própria

Conforme grau evolutivo mostrado pelos resultados dos ensaios de potencial de corrosão, ensaios que são elaborados in-loco, onde foi constatado uma evolução da quantidade de elementos com mais de 90% de probabilidade de corrosão isso se deve ao avanço dos agentes agressores presente no ambiente (íons cloro, sulfatos, CO<sub>2</sub>, uréia entre outros), onde por sua vez, agentes como: íons cloro, CO<sub>2</sub>, O<sub>2</sub>, tendo um caminho facilitado pela abertura de porosidade e sintomatologia que os sulfatos causam na estrutura, como fissuras e deslocamentos, o ingresso destes agentes atacam diretamente as armaduras, potencializando e agravando a despassivação do aço e iniciando o processo de corrosão, que por sua vez, irá gerar tensões resultantes do processo expansivo do aço e tensionara o concreto ao seu redor, gerando manifestações patológicas e deslocamentos. O grau de potencial de corrosão, medido conforme ensaios exemplificados, determina a probabilidade de corrosão daqueles elementos e com isso, mensura o grau de degradação frente a corrosão as armaduras, estimando em porcentagem sua probabilidade de corrosão, nos trazendo parâmetros de possibilidades de reabilitação dos elementos e o grau de criticidade das armaduras.

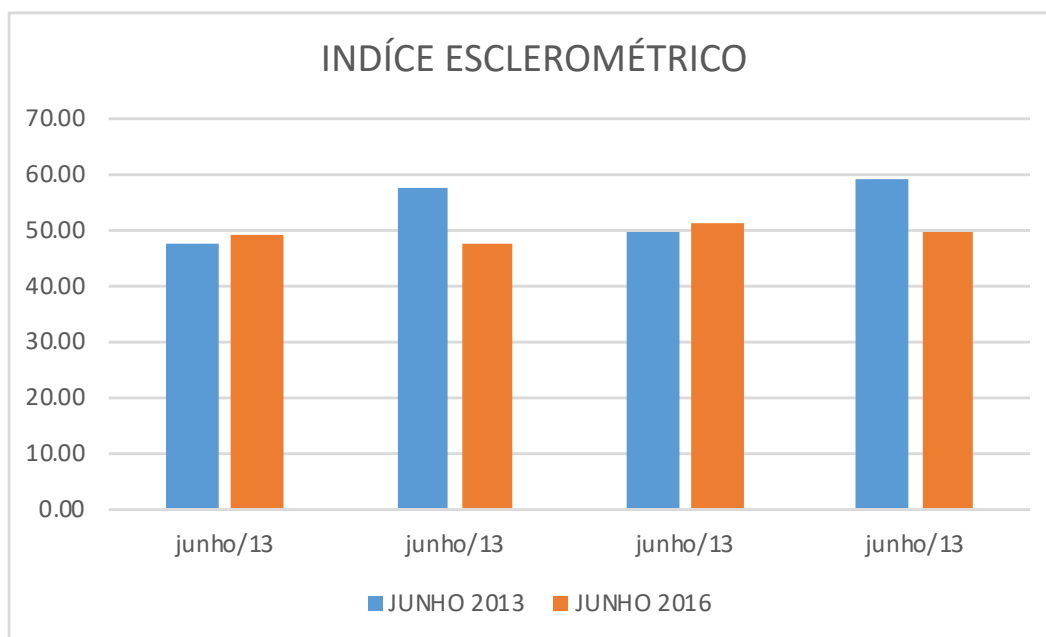
- d) O resultado do ensaio do índice esclerométrico teve uma variação de:  
 Julho/2013 – entre os elementos analisadas, resultados entre  
**47 e 59 MPa**  
 Julho/2016 – entre os elementos analisadas, resultados entre  
**47 e 51 Mpa**

Gráfico 04. Índice Esclerométrico – Autoria Própria

Verificou-se que, nas regiões onde se foi executado os ensaios de índice esclerométrico, houve poucas variações com relação a resistência superficial do concreto, referente aos relatórios de 2013 e 2016, com isso, não pode-se afirmar que a resistência superficial é fator de proteção da porosidade do concreto, onde entende-se que a porosidade e o cobrimento são fatores fundamentais para a proteção e durabilidade dos elementos, onde impedem o ingresso dos agentes agressivos da região. Um concreto resistente superficialmente não pode-ser parâmetro de caracterização da resistência a tração do elemento e resistência a porosidade frente aos agentes agressivos.

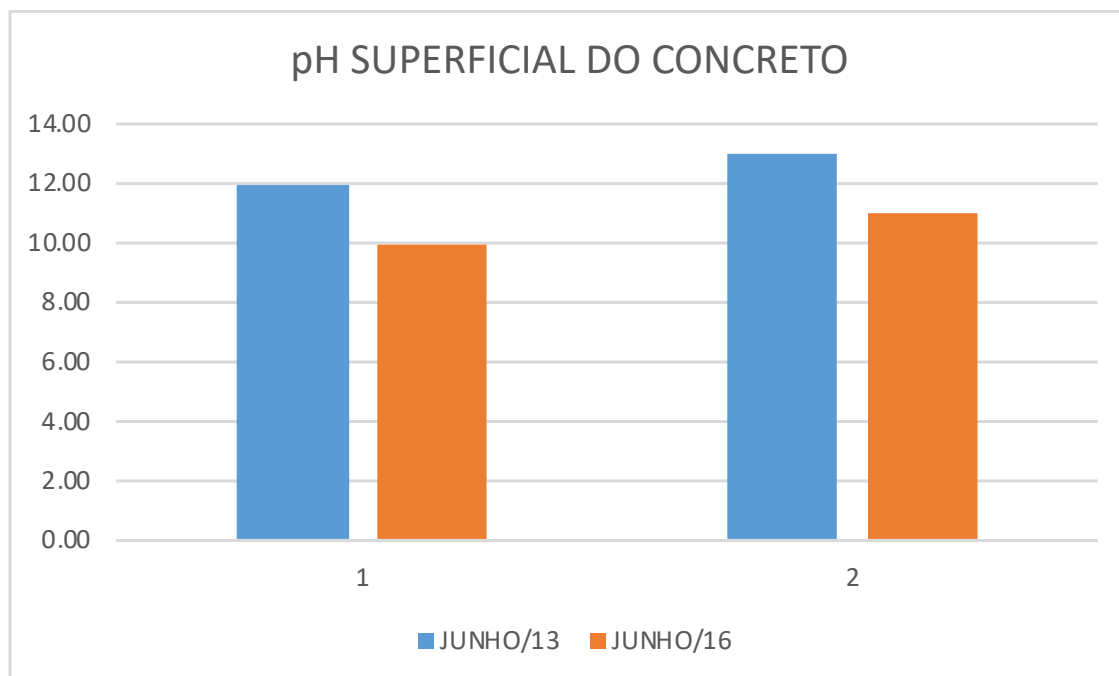
Julho/2013 – **Entre 12 e 13**

Julho/2016 – **Entre 10 e 11**

Gráfico 05. pH Superficial do Concreto – Autoria Própria

Conforme ensaio de pH superficial, onde foi realizado com lápis medidor, nas mesmas regiões aferidas, verificou-se uma evolução negativa. Com tudo, como o resultado do ensaio traz parâmetros superficiais, entende-se que a evolução negativa do pH superficial é fator contribuinte para o ingressos dos agentes agressivos e a velocidade de despassivação dos elementos internos da pasta de cimento, fator que contribui para os processos de corrosão das armadoras e da expansão por sulfatos do concreto. Tal ensaio, entende-se que superficialmente a evolução negativa do pH pode ser um fator fundamental na proteção da pasta de cimento, contra a concentração de sulfatos na região. Fator que reduzindo o pH superficial, significa que temos uma baixa concentração de alcalinidade e proteção superficial do concreto, permitindo assim, o ingresso dos agentes agressivos que primeiro reagem com o concreto, gerando um primeiro sintoma e após o avanço das manifestações patológicas, gerando tensões, fissuras e deslocamentos, deixando caminho livre para os demais agentes químicos como íons cloro e CO<sub>2</sub>, que são responsáveis pelas reações de expansão do aço e o agravamento potencial do elemento estrutural.
