**AVALIAÇÃO FUNCIONAL DA SUPERFÍCIE DO PAVIMENTO DAS  
VIAS DE SERVIÇO DO AEROPORTO INTERNACIONAL DE  
CURITIBA**

CURITIBA  
2019

Trabalho de Conclusão de Curso apresentado ao curso de Pós-Graduação em Pavimentação Rodoviária, Pós-Graduação *lato sensu*, da Faculdade IDD como requisito parcial para a obtenção do Grau de Especialista em Pavimentação Rodoviária.

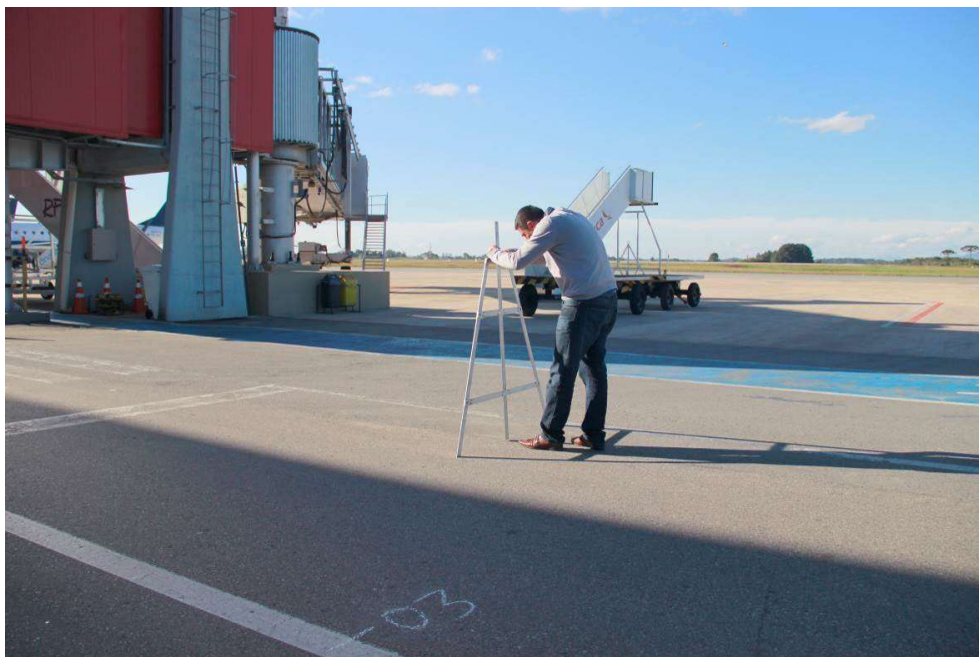
FIGURA 22 – LEITURA DA MEDIDA DA FLECHA NA TRILHA DE RODA EXTERNA

Em cada estação demarcada, foram medidas as flechas das trilhas de roda interna (TRI) e externa (TRE) pela treliça de alumínio, anotando-se o maior valor medido em cada trilha. A foto da FIGURA 22 mostra a leitura das mesmas.

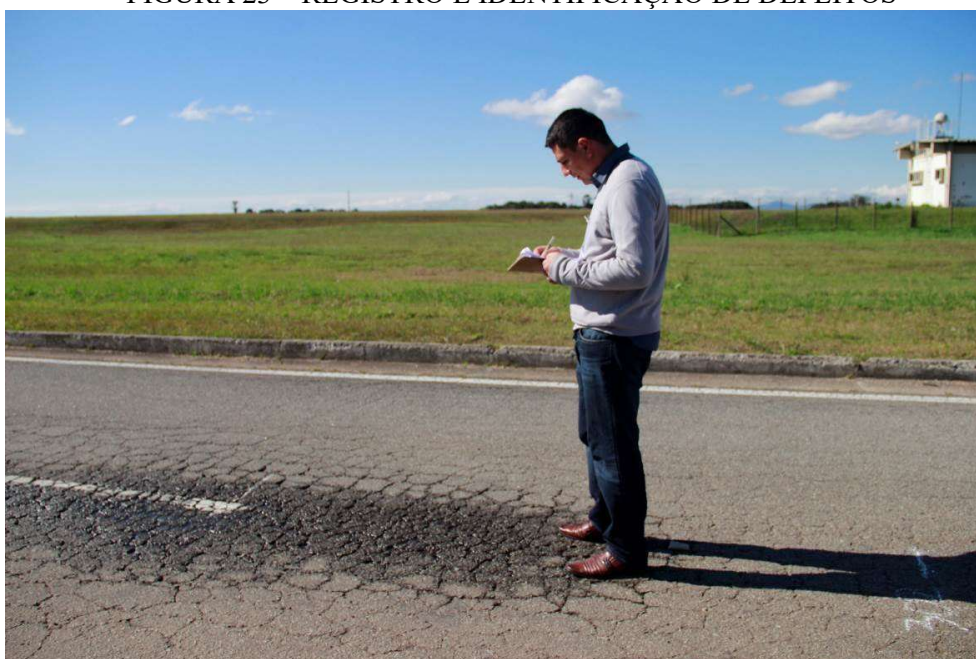
FIGURA 23 – REGISTRO E IDENTIFICAÇÃO DE DEFEITOS

Para registro dos defeitos encontrados, foi utilizado como referência o formulário de inventário do estado da superfície do pavimento que consta no Anexo B da norma do DNIT (2003b). A foto da FIGURA 23 mostra o registro e identificação dos defeitos em uma via local.

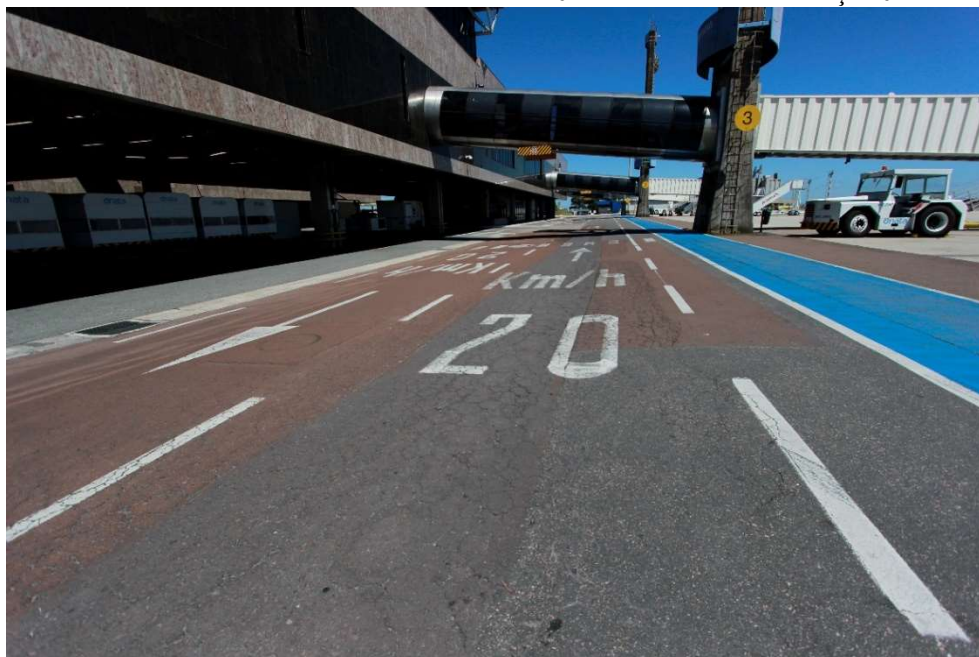
**FIGURA 24 – SUBTRECHO FLEXS 102 DA VIA DE SERVIÇO 01**

A foto da FIGURA 24 apresenta o subtrecho FLEXS 102, da via de serviço 01 construída em 1996 e objeto de intervenções no revestimento, que podem ser visualizados pelo contraste das cores da superfície.

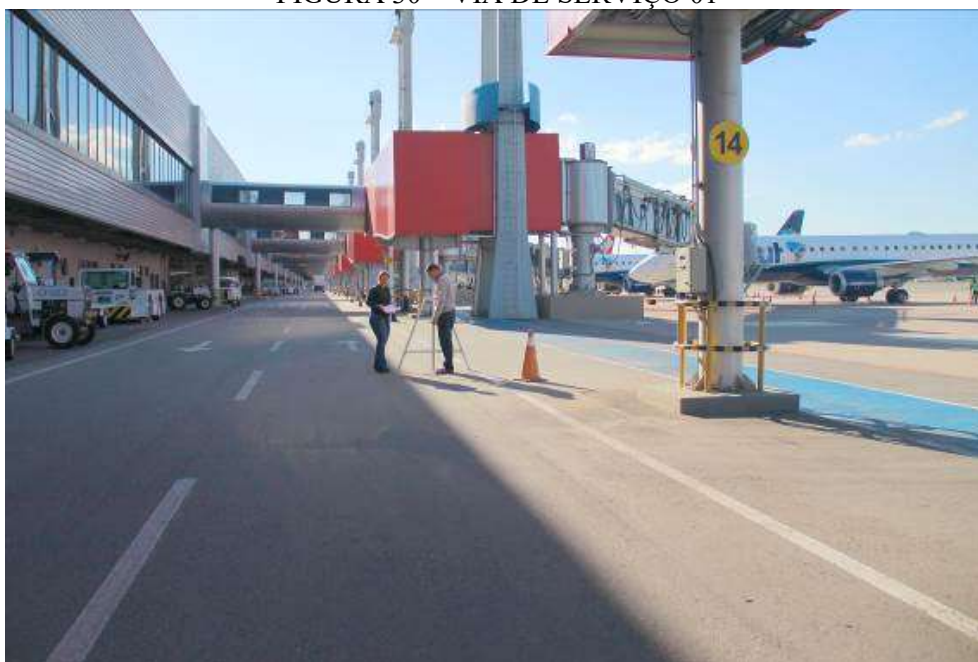
FIGURA 30 – VIA DE SERVIÇO 01

Essa via, denominada primária, possibilita o acesso ao pátio principal, pátio remoto e pátios de equipamentos de rampa. A velocidade de tráfego é limitada ao máximo de 20 km/h podendo ocorrer paradas para manobras e/ou estacionamento. Os veículos e equipamentos também executam movimento em curva para acesso aos pátios de aeronaves. É em pista simples, com duas faixas de rolamento com 3,50 m, uma para cada sentido. Sua extensão total é de 1380,00 m e o revestimento é em concreto asfáltico. A maior parte dessa extensão é em tangente e adjacente aos pátios de aeronaves possuindo áreas para a circulação de pedestres, em cor azul delimitada bilateralmente por faixas brancas, e/ou estacionamento de veículos e equipamentos conforme. A FIGURA 30 apresenta a imagem desta via e a FIGURA 31 apresenta a sua localização.

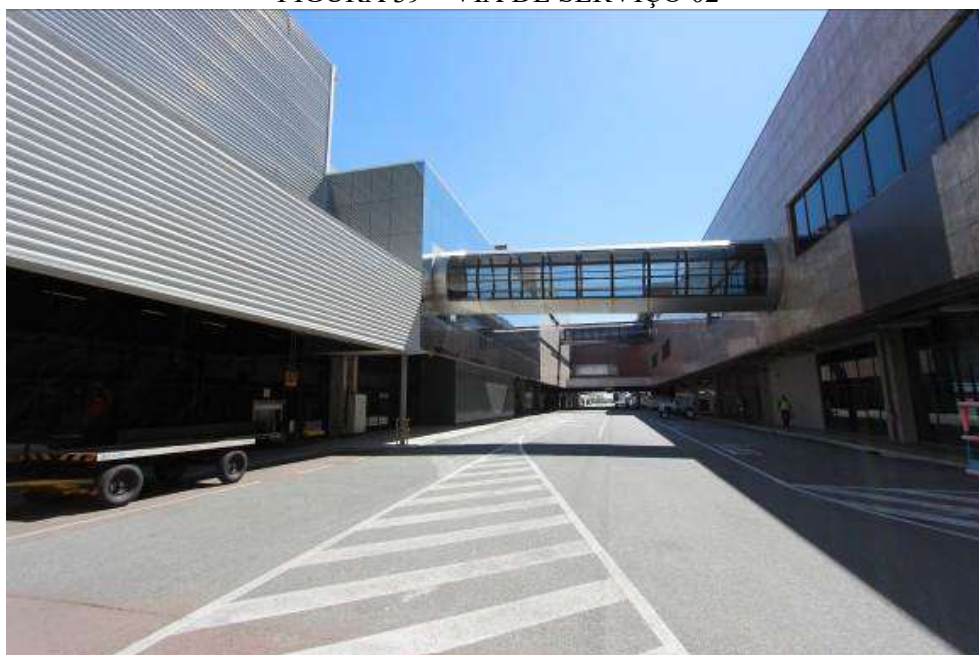
FIGURA 39 – VIA DE SERVIÇO 02

Essa via denominada secundária, interliga a Via de Serviço 01 ao terminal de passageiros do aeroporto. A velocidade de tráfego também é limitada ao máximo de 20 km/h podendo ocorrer paradas para manobras e/ou estacionamento. É em pista simples com duas faixas de rolamento com 3,50 m, uma para cada sentido e parte de sua extensão possui faixas adicionais para manobras, interligações com a Via de Serviço 01 e estacionamento de veículos de apoio e ônibus. Seu comprimento total é de 680,00 m também com revestimento em concreto asfáltico. A FIGURA 39 apresenta a imagem desta via e a FIGURA 40 apresenta a sua localização.

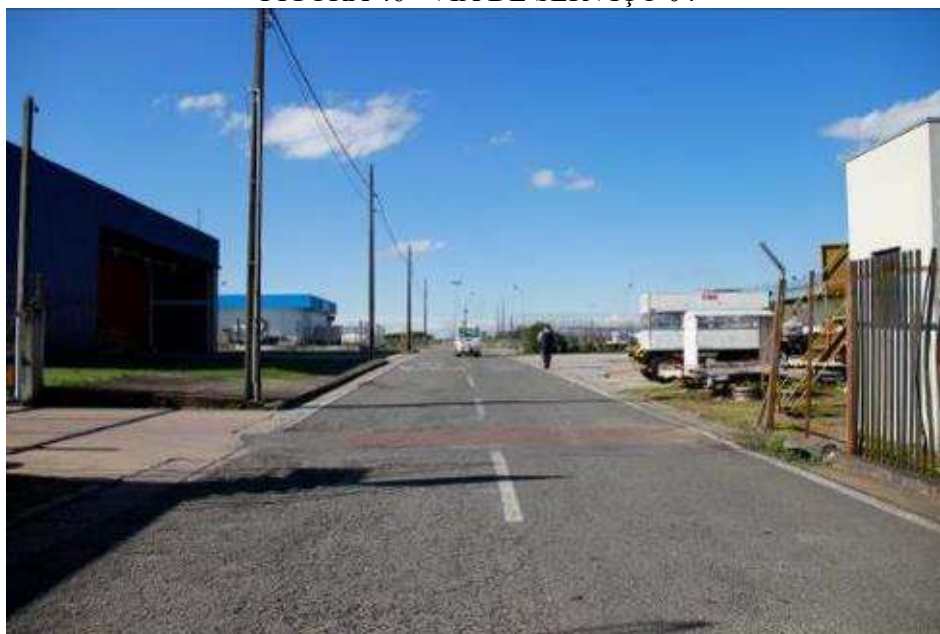
FIGURA 46– VIA DE SERVIÇO 04

Essa via, denominada local, possibilita o acesso à área industrial de manutenção das companhias aéreas. A velocidade operacional está limitada em 30 km/h, tem duas faixas de rolamento com 3,00 m, uma em cada sentido e extensão total de 140,00 m. A FIGURA 46 apresenta a imagem desta via e a FIGURA 47 apresenta a sua localização.

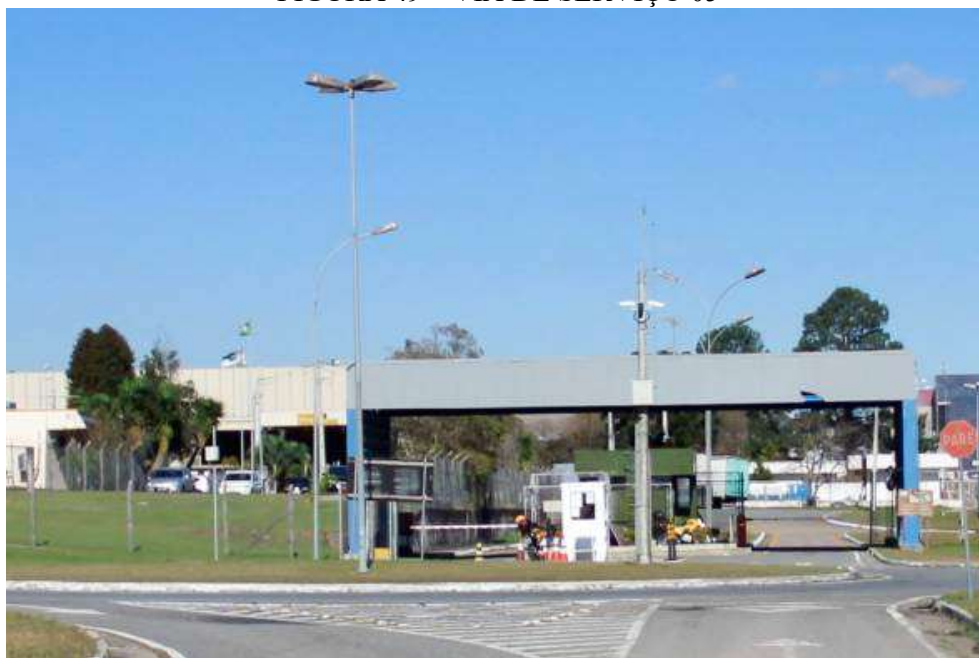
FIGURA 49 – VIA DE SERVIÇO 05

Essa via, também secundária, é uma rotatória classificada como via secundária pois interliga a Via de Serviço 03, a Via de Serviço 04 e a Via de Serviço 06 ao Portão Operacional 01. O tráfego é limitado ao máximo de 30 km/h. Tem extensão total de 80,00 m com 7,00 m de largura em faixa única. A FIGURA 49 apresenta a imagem desta via e a FIGURA 50 apresenta a sua localização.

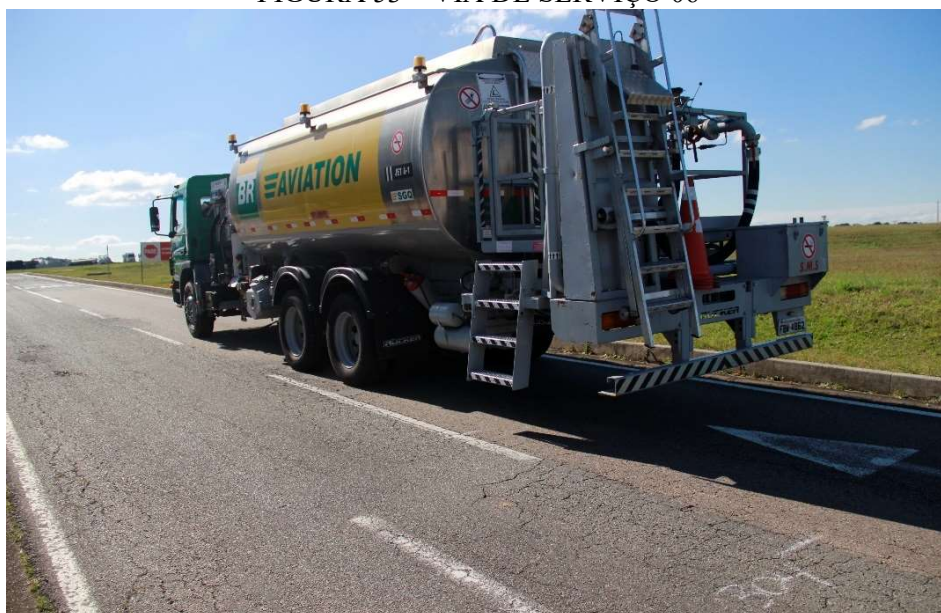
FIGURA 53 – VIA DE SERVIÇO 06

Essa via, também denominada local, possibilita o acesso à área de hangares e tem características similares à Via de Serviço 04, tem limitação de velocidade dos veículos em 30 km/h. A extensão total é de 180,00 m em pista simples com duas faixas de 3,00 m para cada sentido. O tráfego se diferencia das demais vias de serviço pois nela passam com maior frequência caminhões de combustíveis. A Via de Serviço 06 está apresentada na FIGURA 53, e na sequência, na FIGURA 54 está representada a sua localização.
