**LEVANTAMENTO DAS PRINCIPAIS MANIFESTAÇÕES PATOLÓGICAS  
ENCONTRADAS EM UM CONJUNTO HABITACIONAL “MINHA CASA,  
MINHA VIDA” (NÍVEL 1), CONSTRUÍDO COM SISTEMA ESTRUTURAL  
DE PAREDE DE CONCRETO**

CURITIBA  
2018

Trabalho de Conclusão de Curso apresentado ao curso de Pós-Graduação em Patologia das Obras Cíveis, Pós-Graduação *lato sensu*, do Instituto IDD como requisito parcial para a obtenção do Grau de Especialista em Patologia nas Obras Cíveis.

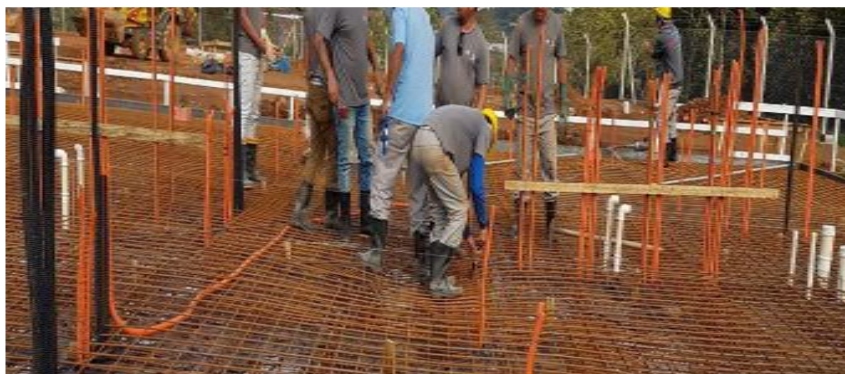
Figura 24. Exemplo de eletrodutos passando por meio das armaduras

Muitas vezes, a origem dessa anomalia é executiva, exemplo disso seria a adoção da solução de radier na fundação, existindo a possibilidade de se enterrar os eletrodutos, cobrir com uma camada de areia. Além disso, por falta de inspeção e/ou velocidade na produção, acabam passando os eletrodutos no meio das telas positivas e negativas, como exemplificado na Figura 24, gerando um ponto de fragilidade e possíveis aparecimentos de fissuras.
