**LEVANTAMENTO DAS MANIFESTAÇÕES PATOLÓGICAS  
EXISTENTES NA ESTRUTURA DO PRÉDIO DA LINHA DE  
FIBRAS A/B NA EMPRESA SUZANO PAPEL E CELULOSE  
UNIDADE DE LIMEIRA-SP**

Trabalho de Conclusão de Curso apresentado ao curso de Pós-Graduação em Patologia das Obras Cíveis, Pós-Graduação *lato sensu*, do Instituto IDD como requisito parcial para a obtenção do Grau de Especialista em Patologia nas Obras Cíveis.

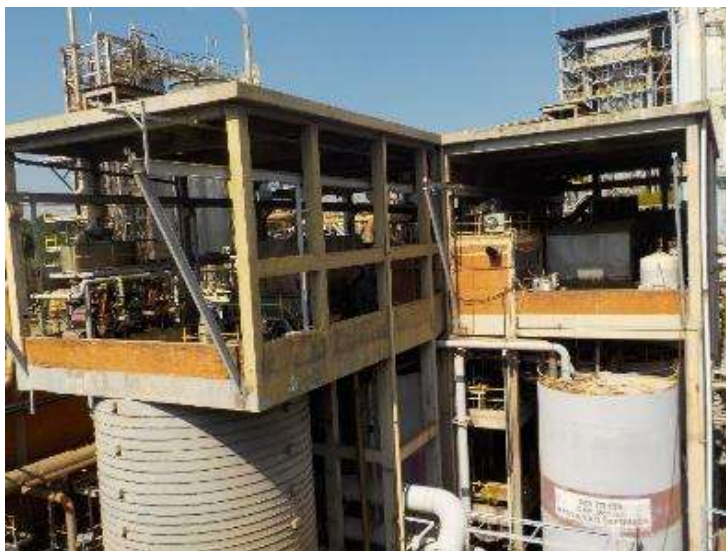
Em continuidade a caracterização e compreensão do espaço estudado, tem-se a Figura 15 a baixo demonstrando a vista frontal do prédio. Observa-se uma estrutura alta, sem paredes, especificamente adequado a atividade de produção. Pode ser notado também os equipamentos ali instalados que contribuem com a deterioração do prédio mediante a ataques químicos e exigências estruturais como transmissão de cargas e movimentações.

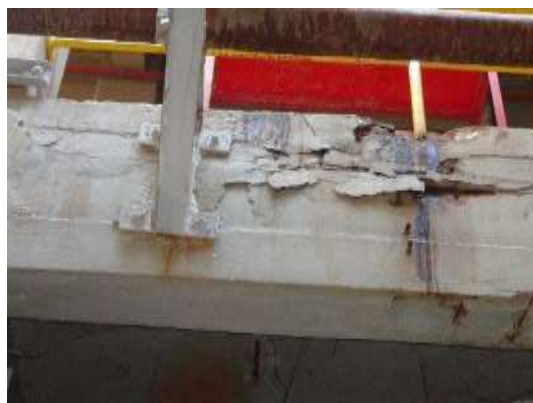
*Figura 21: Desagregação do concreto da viga do 1º pavimento*

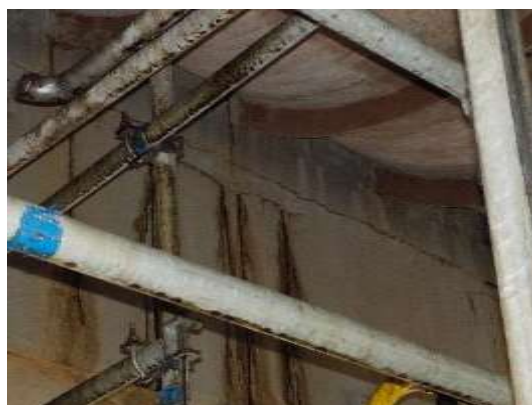
*Figura 25: Desagregação do concreto da viga do 1º pavimento.*

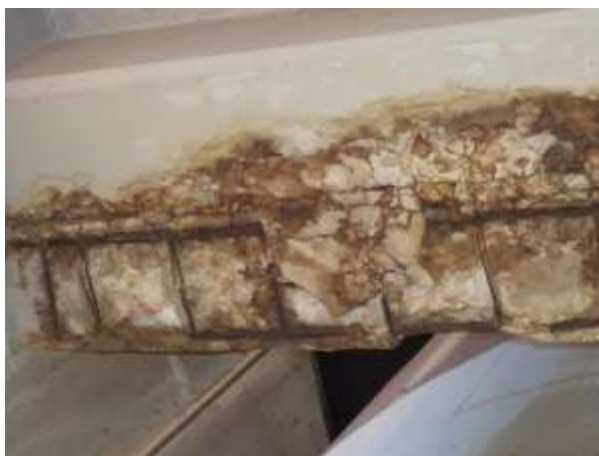
*Imagem 1: Viga em processo de desagregação no pavimento térreo.*

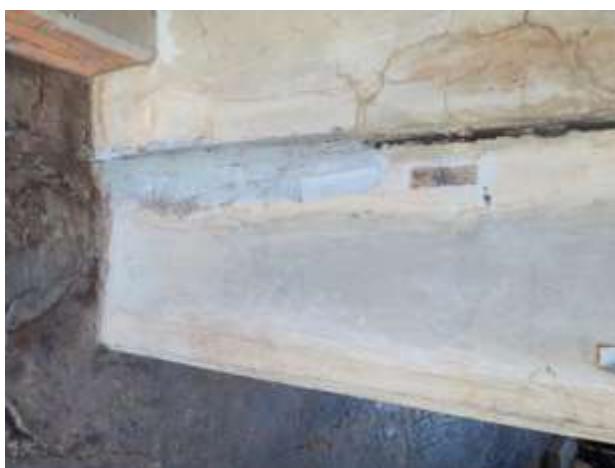
*Imagem 3: Junta dos pilares pavimento Térreo*

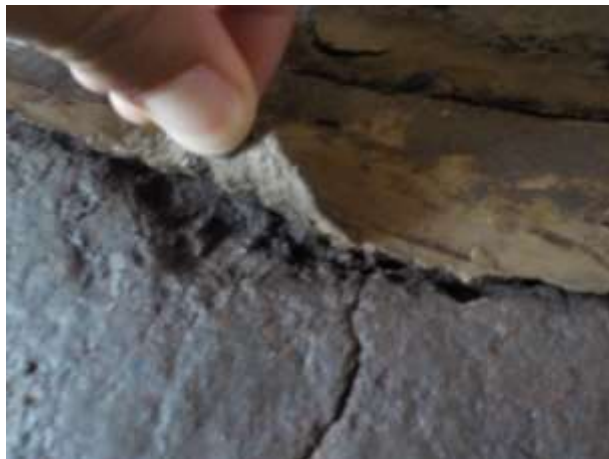
*Imagem 4: Falha no selante da junta laje do 3º pavimento*

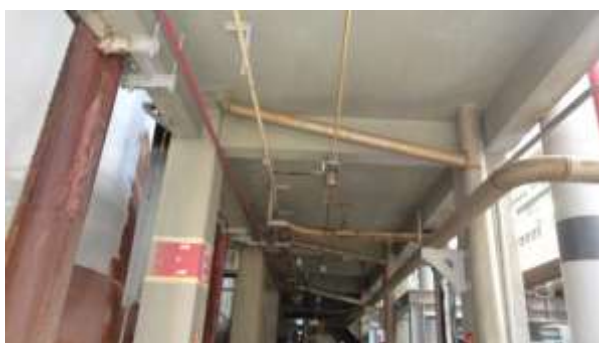
*Imagem 6: Laje do 2º pavimento com pontos que estão em boas condições*

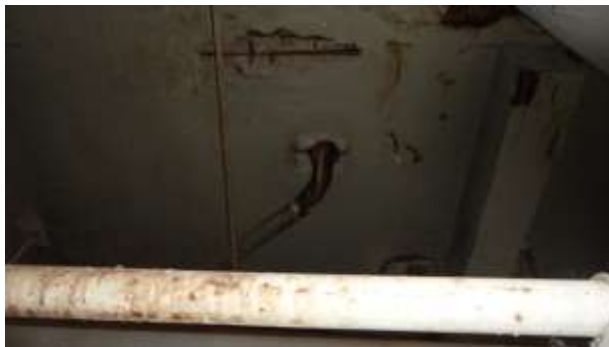
*Imagem 7: Laje do 3º pavimento com desagregação, exposição da armação e corrosão no aço.*

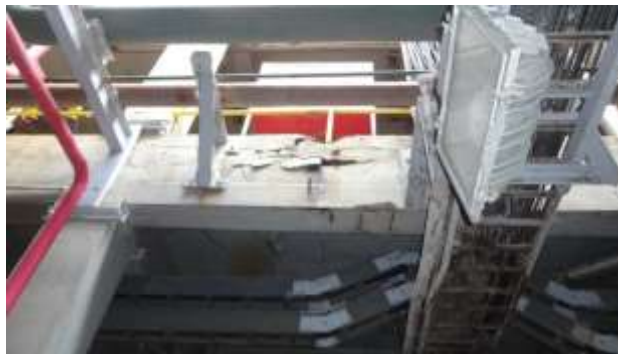
*Imagem 10: Lateral sul viga com desagregação do concreto*

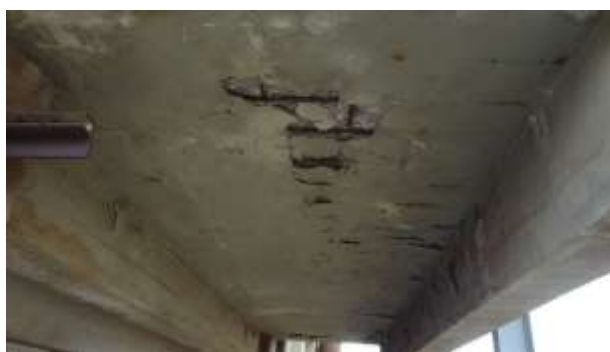
*Imagem 11: Desagregação e falta de recobrimento no mezanino*

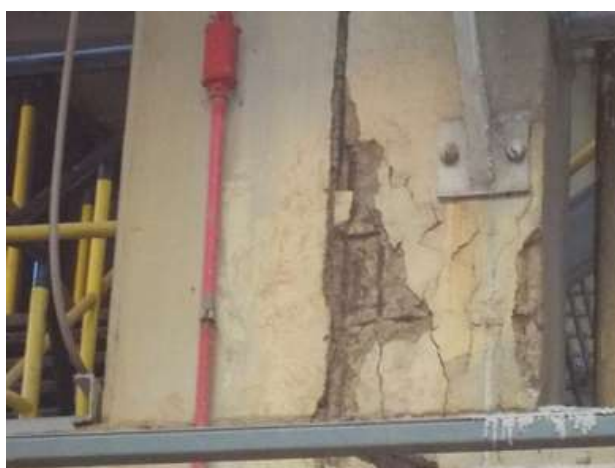
*Imagem 12: Desagregação no segundo piso.*

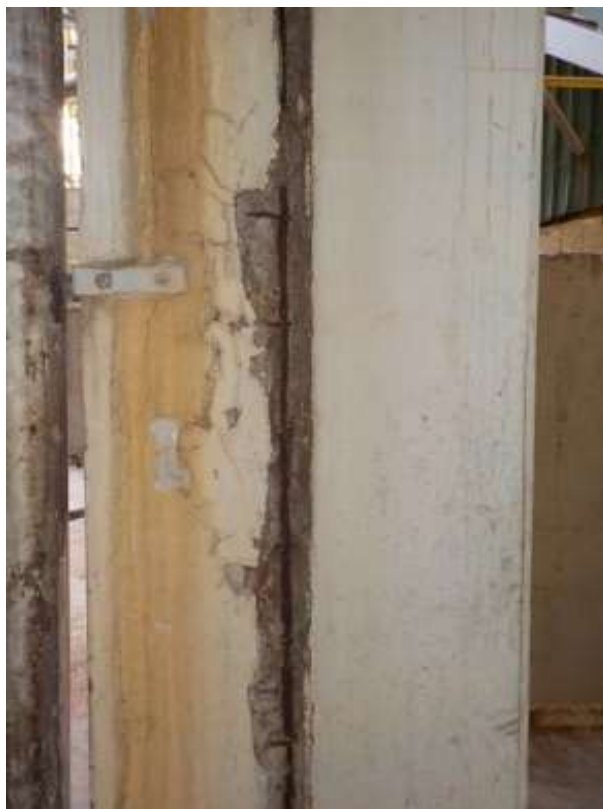
*Imagem 22: Junta entre os pilares no pavimento térreo e exposição de armação.*

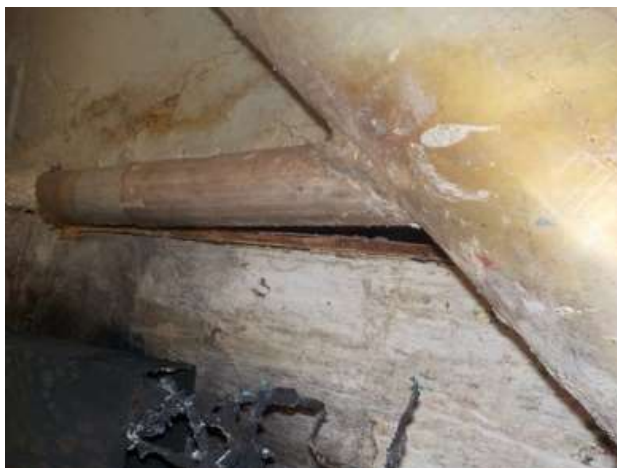
*Imagem 27: Falha em junta no 2º piso.*

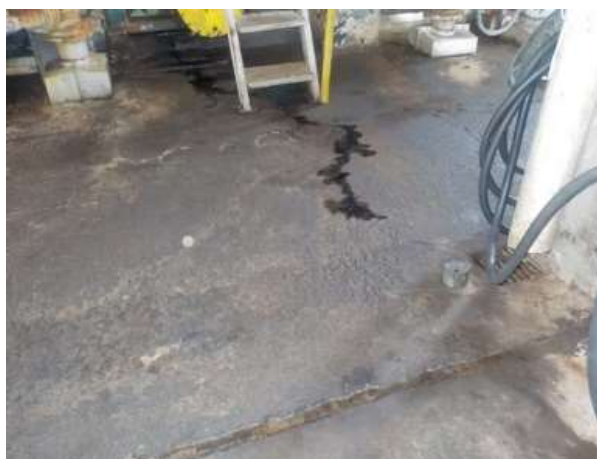
*Imagem 33: Vazamento indo em direção a junta no terceiro pavimento.*

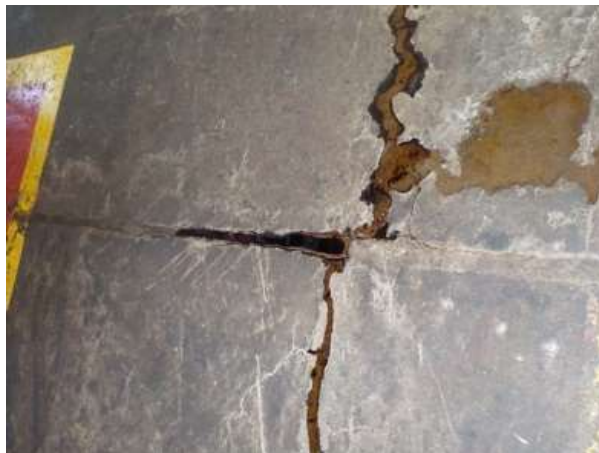
*Imagem 37: Vazamento sobre a junta.*

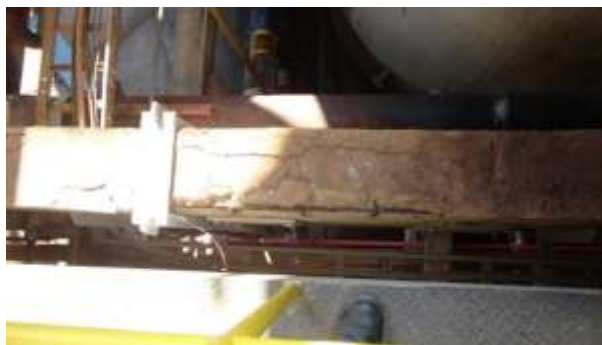
*Imagem 40: Exposição de armadura e corrosão no aço.*

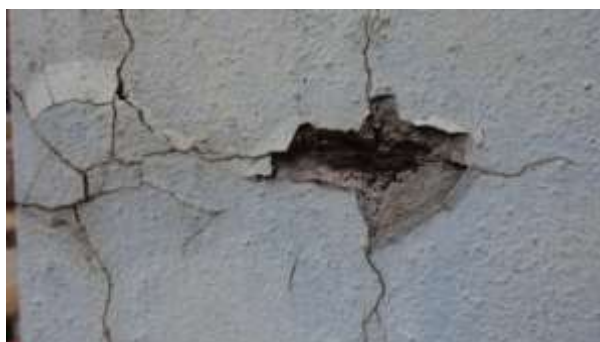
*Imagem 45: Desagregação e corrosão do aço.*

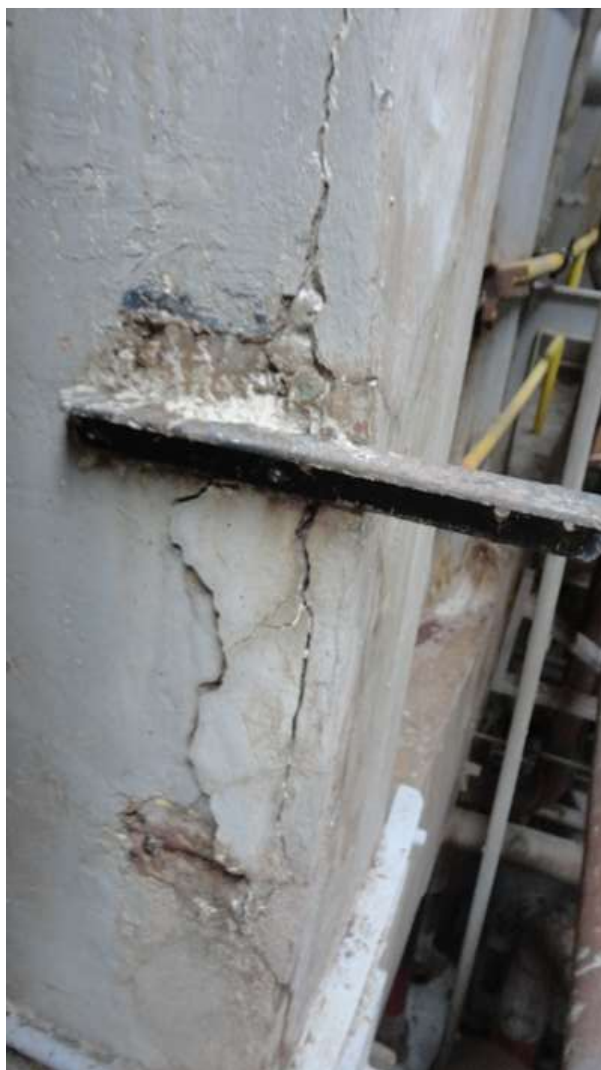
*Imagem 49: Desagregação em laje e vigas.*

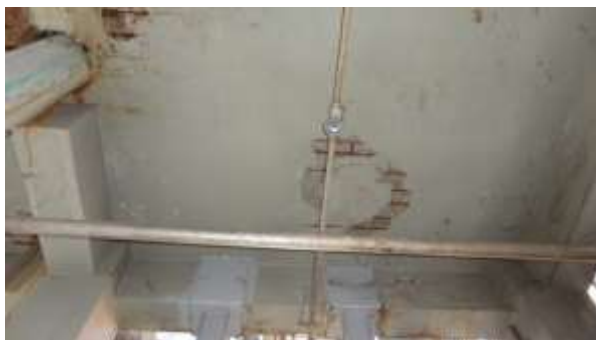
*Imagem 53: Fissuras.*

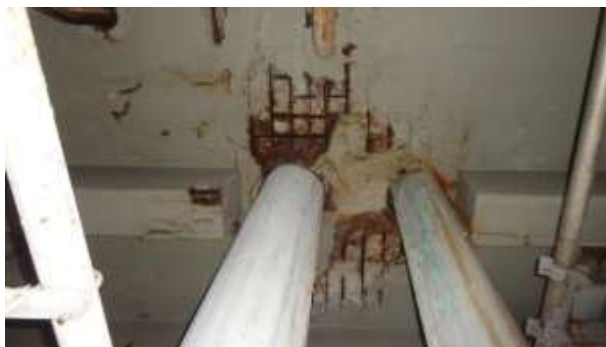
*Imagem 54: Exposição de armação em laje.*

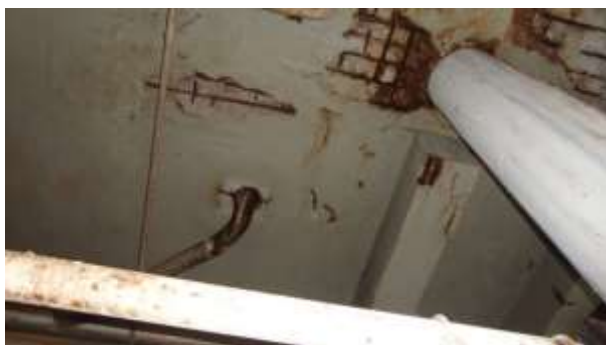
*Imagem 55: Exposição de armação em laje.*

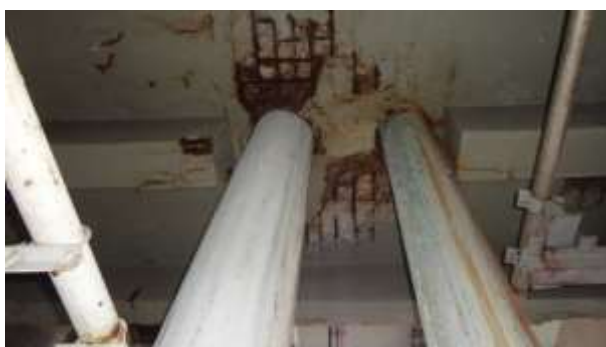
*Imagem 56: Exposição de armação em laje.*

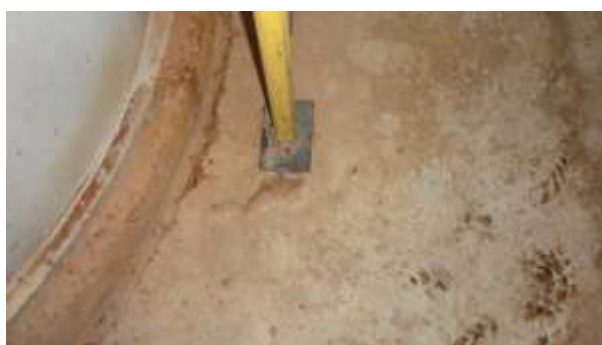
*Imagem 59: Exposição de armação.*

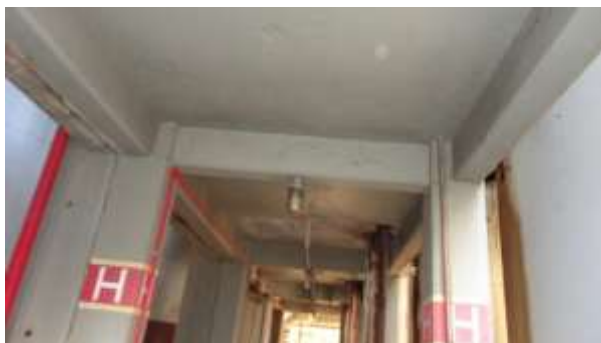
*Imagem 60: Falha em junta.*

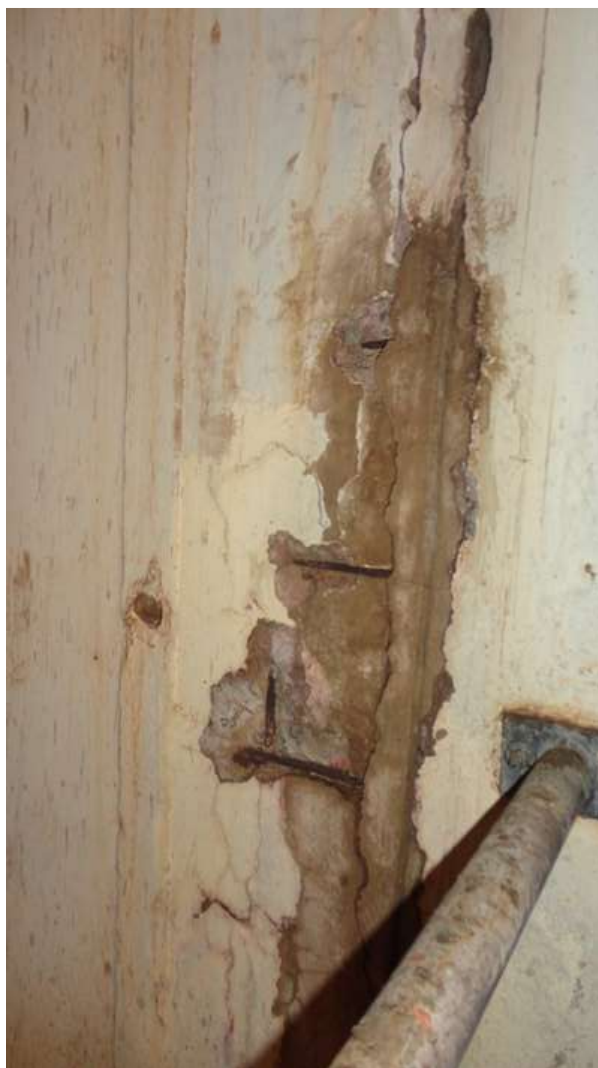
*Imagem 69: Desagregação em vigas de concreto*

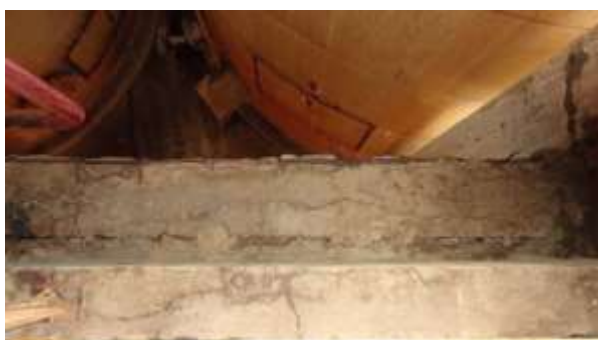
*Imagem 70: Desagregação de concreto.*
