**FOLHA DE APROVAÇÃO****VERIFICAÇÃO DAS CONDIÇÕES DE USO E ESTADO DE  
CONSERVAÇÃO APARENTE DAS MARQUISES NA RUA DAS  
FLORES**

TRABALHO APROVADO COMO REQUISITO PARCIAL PARA A  
OBTENÇÃO DO TÍTULO DE ESPECIALISTA EM PATOLOGIA NAS  
OBRAS CIVIS, DO INSTITUTO IDD, PELA COMISSÃO FORMADA PELOS  
PROFESSORES A SEGUIR MENCIONADOS.

**Palavras chave:** marquises; manifestação patológica; estado de conservação aparente; Rua das Flores.

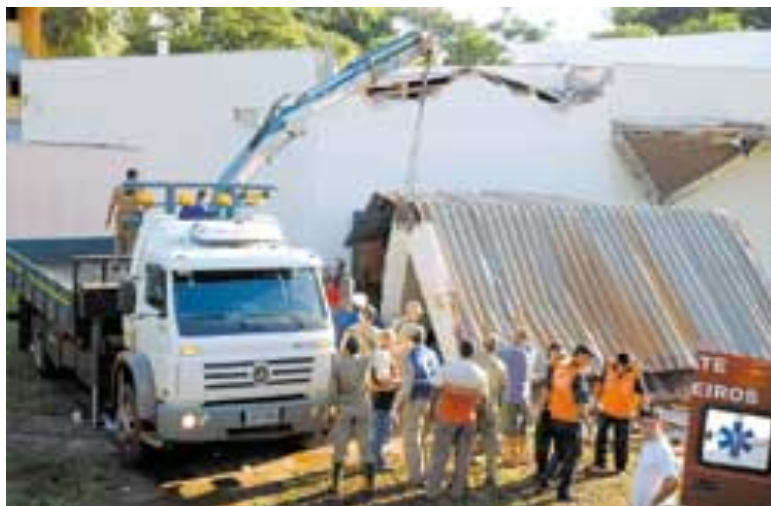
Figura 17. Marquise desabou em Londrina (GAZETA DO POVO, 2006)

Em Londrina (Paraná) no dia 12 de fevereiro de 2006, Schenkel reportou para Gazeta do Povo, que uma marquise do anfiteatro do centro de estudos sociais aplicados, na Universidade Estadual de Londrina (UEL), desabou, conforme Figura 17, matando dois estudantes e ferindo outros vinte. Na hora do acidente, mais de quatro mil estudantes estavam no local.

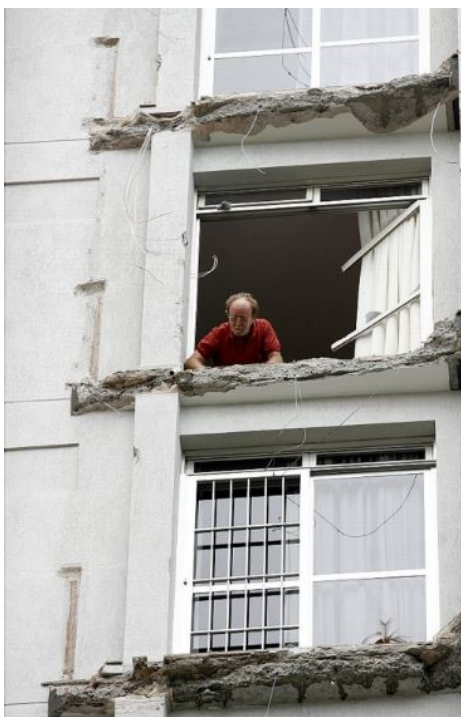
Figura 18. Marquise desabou em Maringá (GAZETA DO POVO, 2008)

Ainda no estado do Paraná na cidade de Maringá, De Maria relatou para a Gazeta do Povo em outubro de 2008, uma marquise de cobertura da ultima sacada desabou do Edifício Dom Gerônimo.

Como a marquise que desabou era do último pavimento, a mesma fez um "efeito dominó" nas sacadas abaixo, o que gerou a queda das lajes dos andares abaixo, como é possível observar na Figura 18.

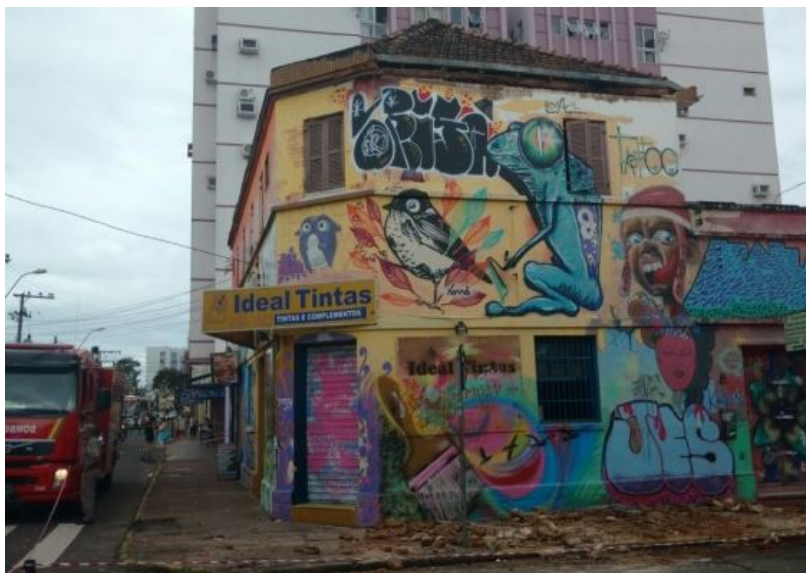
Figura 19. Marquise desabou em São Leopoldo (JORNAL NH, 2016)

Outro desabamento de marquise ocorreu na tarde do dia 25 de abril de 2016 em uma casa que funcionava como loja de tintas, esta desabou sobre duas pessoas, Figura 19, no centro da cidade de São Leopoldo, região metropolitana de Porto Alegre, Rio Grande do Sul. (JORNAL NH, 2016)

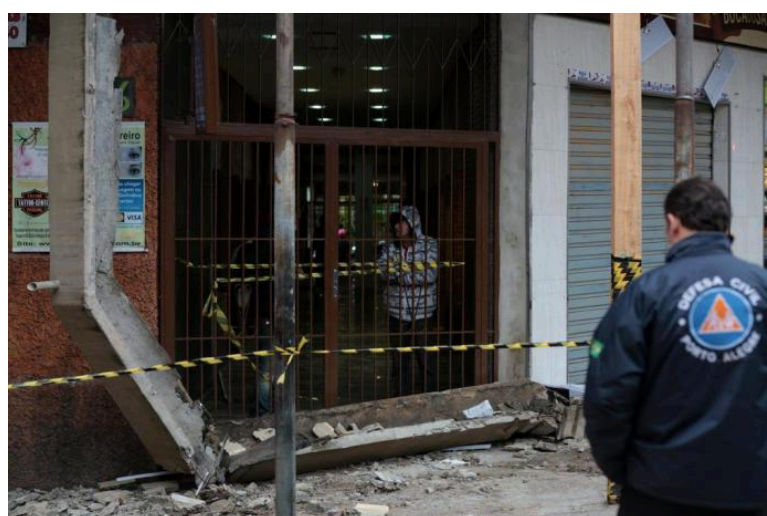
Figura 20. Marquise desabou no centro de Porto Alegre (GAUCHAZH, 2016)

Ainda no ano de 2016, foi relatado mais um acidente envolvendo marquises, desta vez o ocorrido levou uma pessoa a óbito. De acordo com o jornal GauchaZH a marquise do primeiro andar de um prédio caiu, como é possível observar na Figura 20, na cidade de Porto Alegre, no Rio Grande do Sul, no dia 21 de julho de 2016.

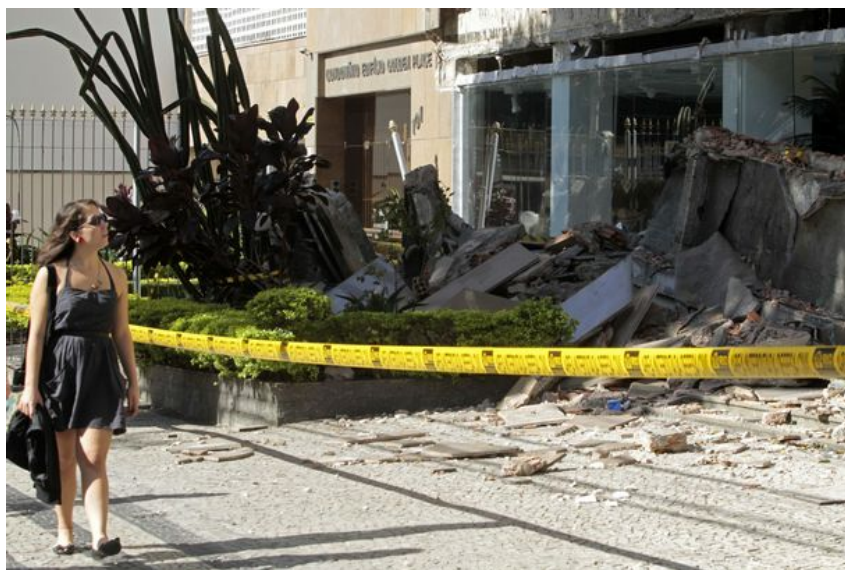
Figura 21. Marquise desaba no Rio de Janeiro (O GLOBO, 2012)

O Jornal O Globo informou que na noite do dia 26 de julho de 2012 houve o desabamento de uma marquise na Tijuca, zona norte do Rio de Janeiro, é possível ver parte do desastre na Figura 21.

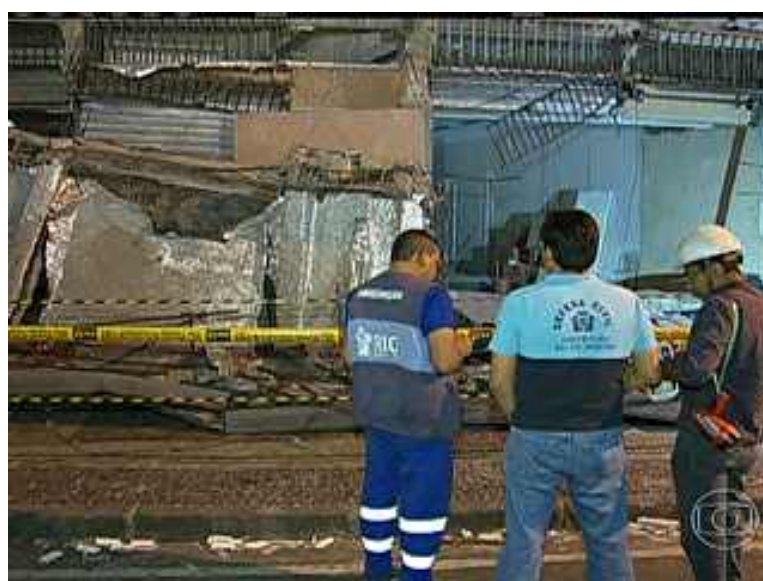
Também no Rio de Janeiro, desta vez em Madureira, o portal de notícias R7 noticiou no dia 18 de janeiro de 2016 o desabamento de uma marquise, ilustrado na Figura 22, o fato causou a morte de uma pessoa e deixou outra ferida.

Figura 22. Marquise desabou por falta de manutenção (R7, 2016)

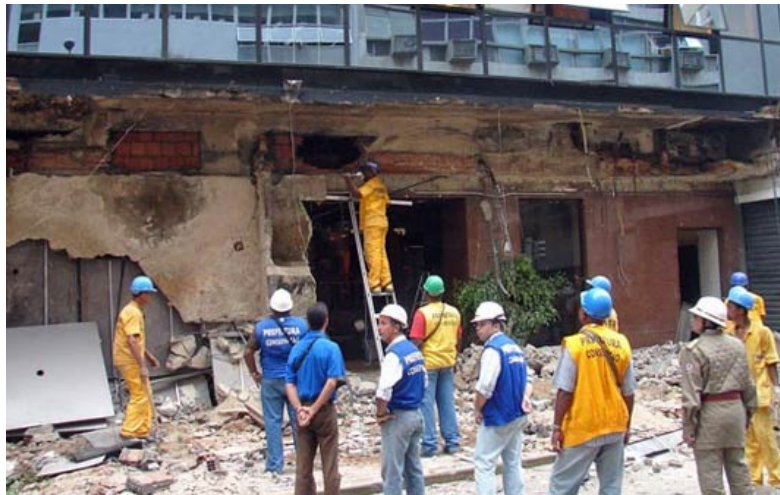
Figura 23. Marquise desabou no Grande Hotel Canadá (FOLHA DE SÃO PAULO, 2007)

| Edificação | Ano do acidente | Idade da edificação | Vítimas | Tipo estrutural | Agentes Causadores | Comprimento do balanço |
|---|---|---|---|---|---|---|
| Hotel Canadá | 2007 | 40 anos | 2 mortos e 14 feridos | Não declarado | Corrosão de armaduras<br>Sobrecarga | 3 m |

Em fevereiro de 2007 caiu da marquise do Grande Hotel Canadá em Copacabana, zona sul do Rio de Janeiro, como mostra a Figura 23. Segundo Rangel e Nogueira, para o jornal Folha de São Paulo, no acidente duas mulheres morreram soterradas e seis pessoas ficaram feridas.

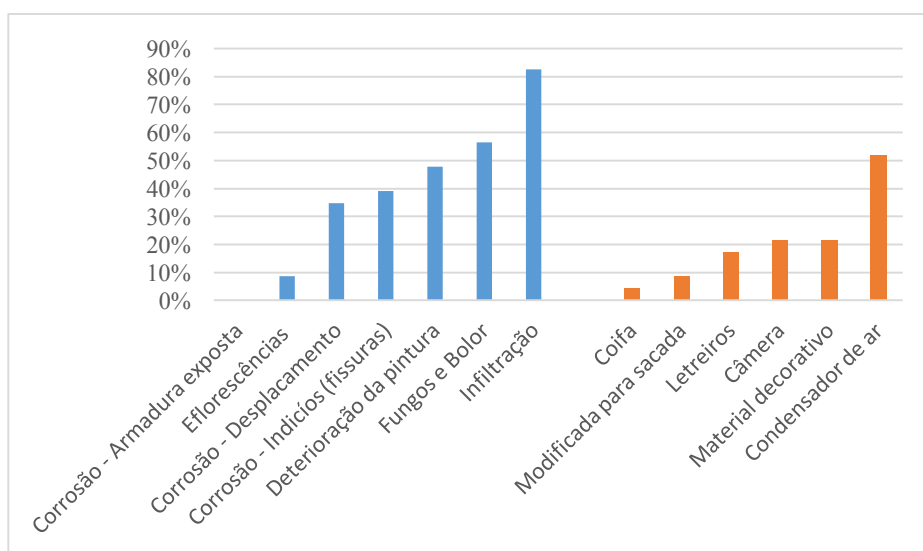
Gráfico 1. Porcentagem de manifestações patológicas (AUTORES, 2018)

O Gráfico 1 e o Quadro 9 mostram os valores totais verificados para cada tipo de manifestação patológica e uso inadequado observados nas marquises analisadas.

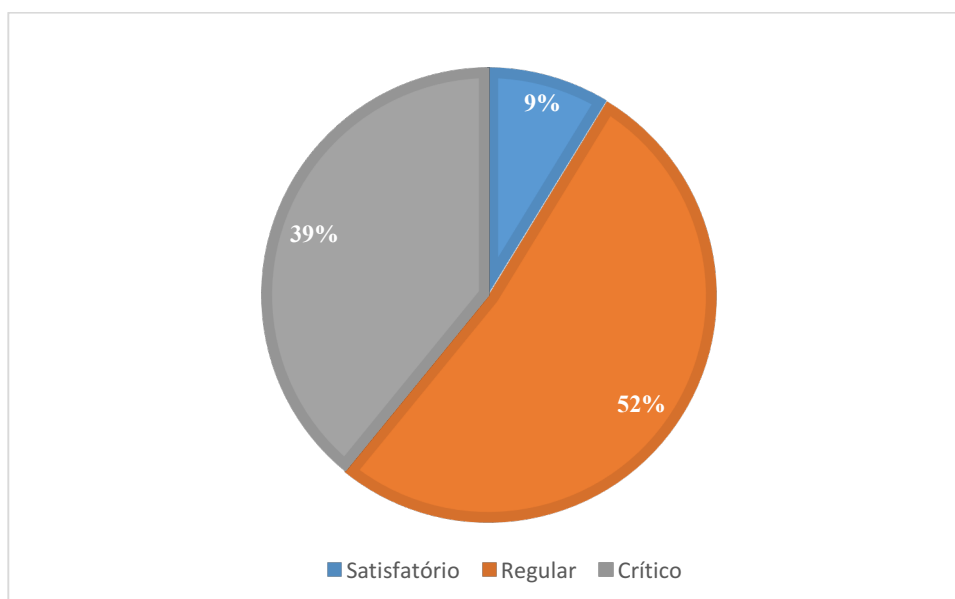
Gráfico 2. Percentual do estado de conservação aparente (AUTORES, 2018)

O Gráfico 2 mostra, em porcentagem, o estado de conservação aparente das marquises inspecionadas.

A maioria das marquises inspecionadas na “Rua das Flores” está, aparentemente, em estado regular (52%), nove encontram-se em estado crítico, totalizando 39% das marquises, e apenas 9% em estado satisfatório.
