**VERIFICAÇÃO DA DIFERENÇA DE VELOCIDADE DA  
PROFUNDIDADE DA FRENTE DE CARBONATAÇÃO DO CONCRETO  
SUBMETIDO A FUMAÇA RESIDUAL DE FOGO**

Trabalho de Conclusão do Curso de Pós  
Graduação em Patologia nas Obras Civas para  
obtenção do grau de especialista.

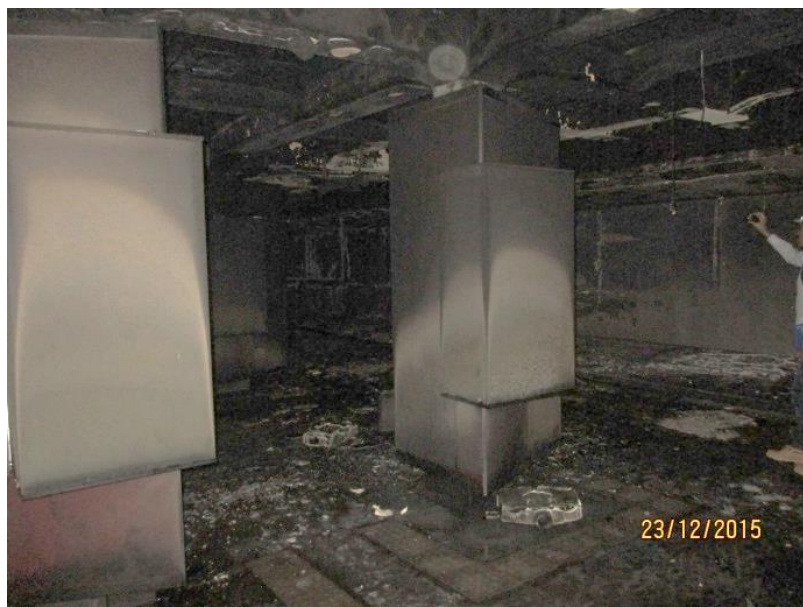
Figura 2 – Estrutura do museu da língua portuguesa não danificada pela ação da temperatura, contudo completamente impregnada por fuligem (fonte: relatório “L4257C-15 – FINAL – REV.00” elaborado pela empresa Critério Engenharia, Marcelli, L., 2016)

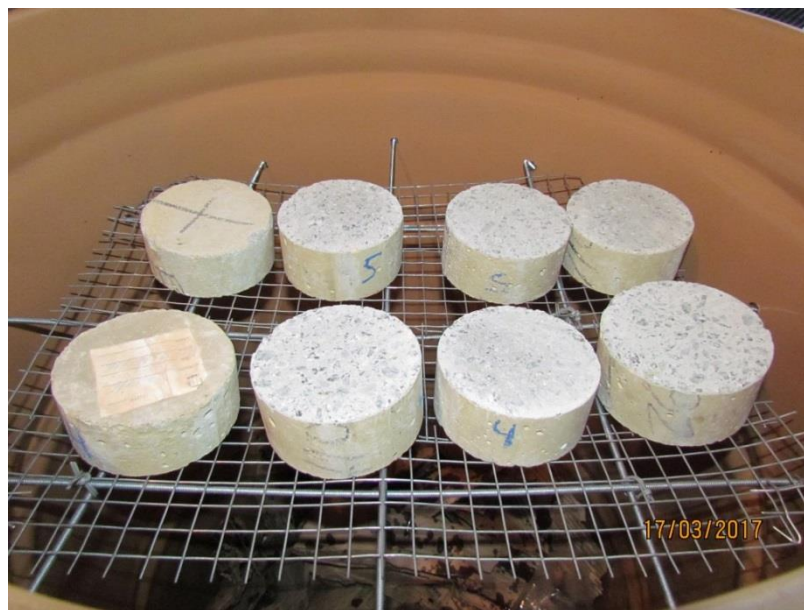
Figura 8 – Corpos de prova recortados em formato de disco de 5,00 x 10,00cm

No procedimento foram utilizados 14 corpos de prova de concreto armado, de mesmo lote, com Fck de 30,00 MPa, com brita 2, cortados em cilindros de 5,00cm de altura e 10,00 cm de diâmetro, com data de 12/01/2017.

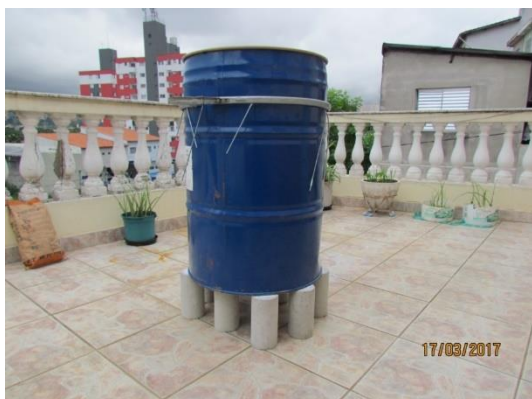
Figura 13 – Fotografia externa do invólucro

Este tambor possui 87,00cm de altura e 50,00cm de diâmetro, sendo que na base foram posicionados 4 cilindros de concreto de 20cm de altura, para distanciar o invólucro do chão.

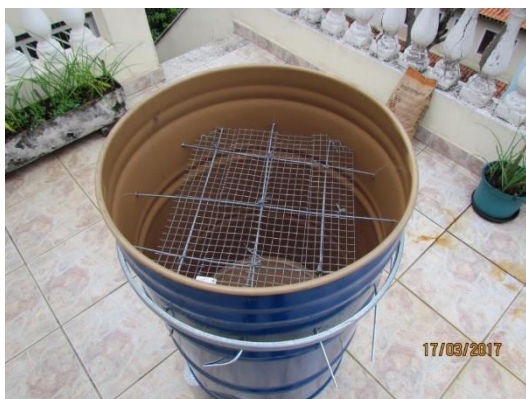
Figura 14 – Fotografia interna do invólucro

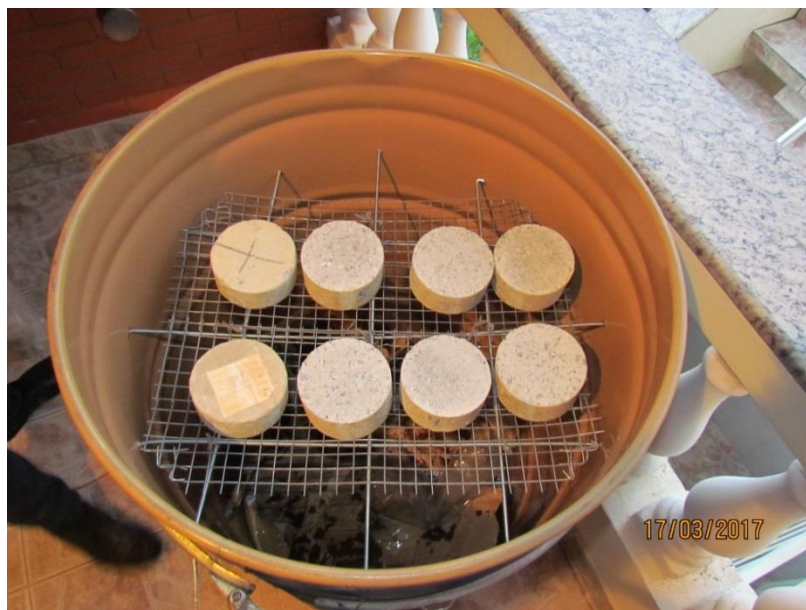
Figura 15 – Corpos de prova posicionados sobre a grelha e material combustível na parte inferior do invólucro

Foram incluídos no interior do invólucro, abaixo da grelha, os 2,00kg dos materiais combustíveis separados para execução do ensaio, e posteriormente, colocados 8 corpos de prova na parte superior da grelha, conforme apresentado na figura 15.

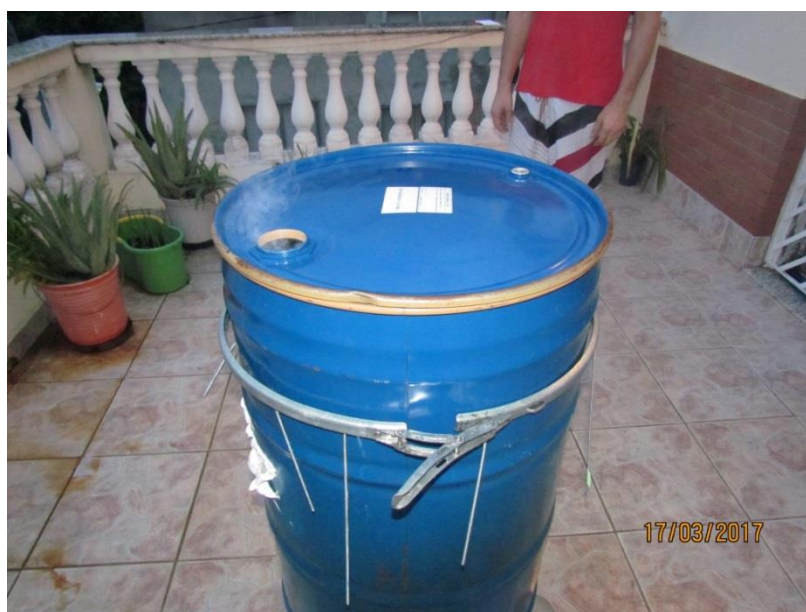
Figura 16 – Tambor tamponado para impregnação de fuligem dos corpos de prova

Uma vez dada a ignição nas chamas, o invólucro fora tamponado e iniciado o monitoramento do tempo de chamas até a extinção natural do fogo, com a combustão total dos 2,00kg de material armazenado na parte inferior do tambor, conforme na figura 16.

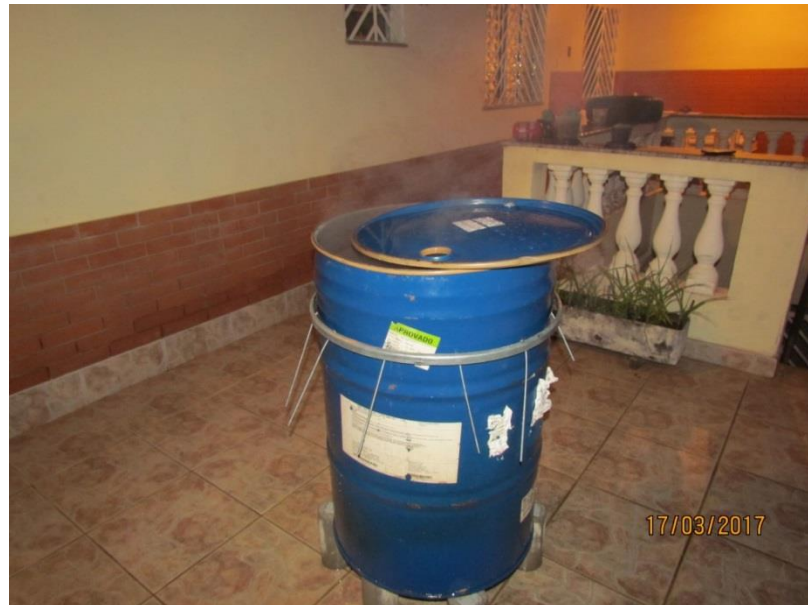
Figura 17 – Abertura da tampa para que o invólucro fosse alimentado com oxigênio

À cada aproximados 3 a 5 minutos era feita a abertura do tambor por aproximados 30 segundos, para que o invólucro pudesse ser alimentado de oxigênio e o fogo não fosse extinguido, apesar da abertura na face superior da tampa, conforme na figura 17.

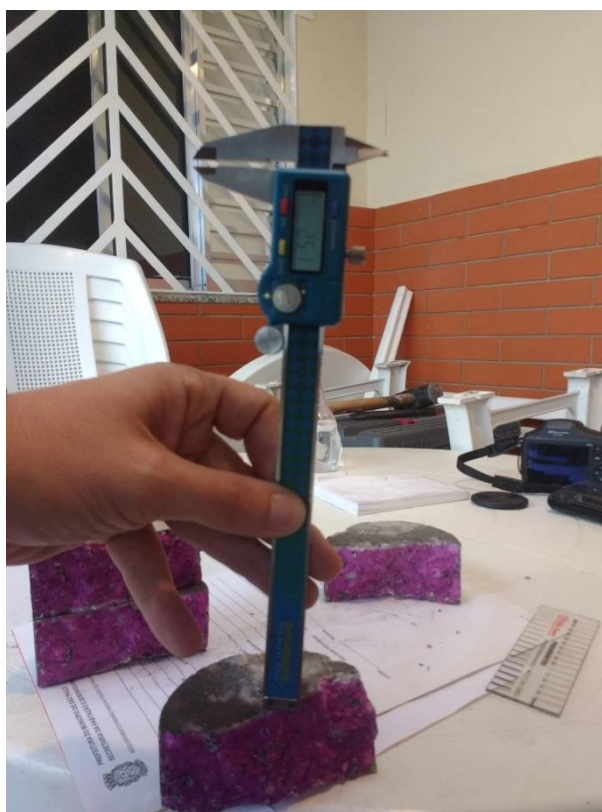
Figura 20 – Aferição da área carbonatada com paquímetro

A área carbonatada foi aferida com paquímetro, e ao fim do processo (aferição da área carbonatada nas situações sem presença de fuligem, com fuligem proveniente de borracha e com fuligem proveniente de madeira), foi executado um gráfico comparativo entre as aferições, identificando se há alteração na penetração de carbonatos, diminuindo assim a vida útil do concreto.

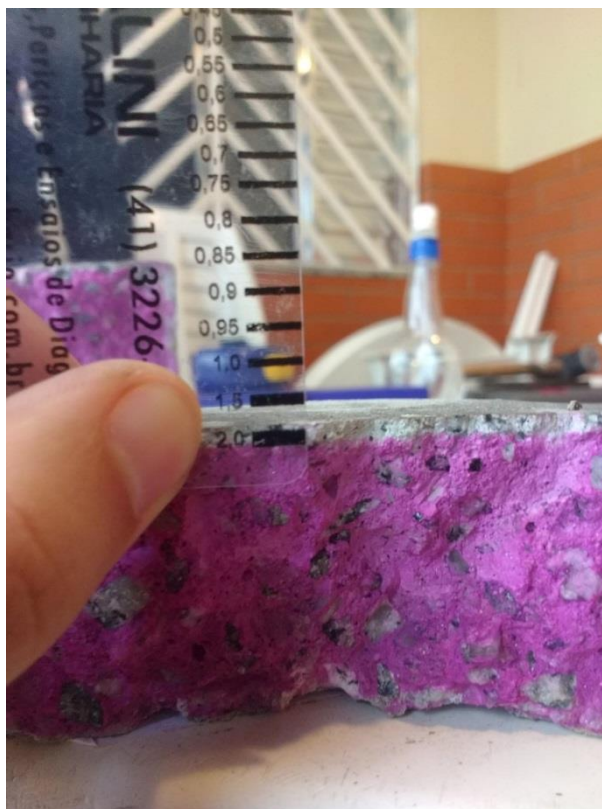
Figura 21 – Confirmação da leitura feita via paquímetro com o fissurômetro

Posteriormente, com fissurômetro, foi feita a conferência aproximada da leitura efetuada com o paquímetro, conforme figura 21:

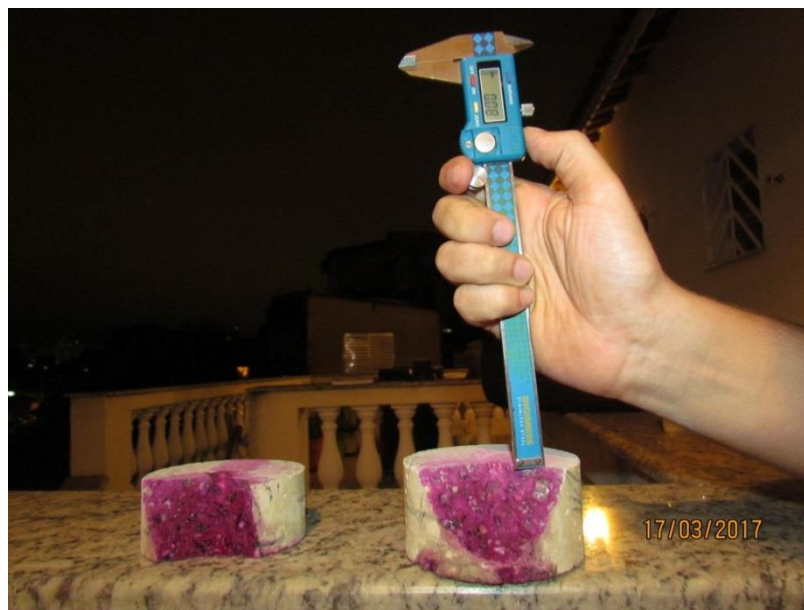
Figura 23 – Aferição da frente de carbonatação na face superior do CP

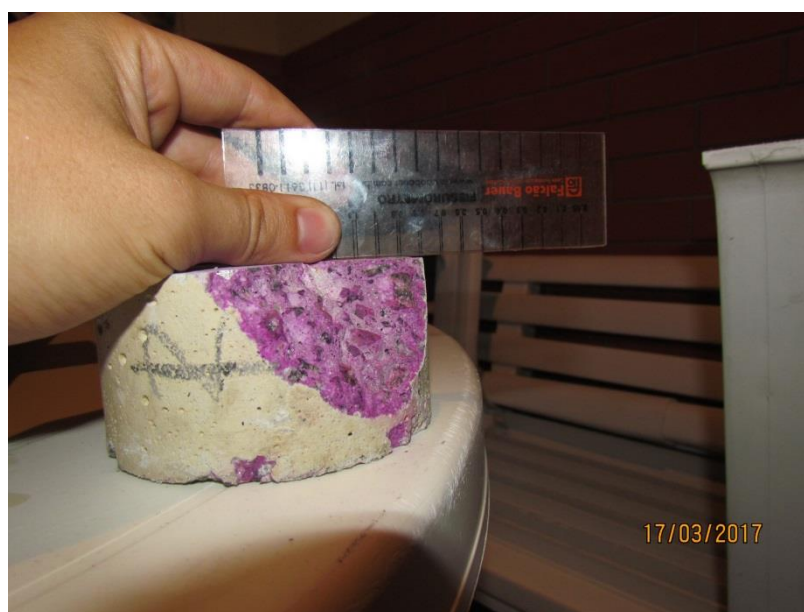
Figura 24 – Aferição da frente de carbonatação na face lateral do CP

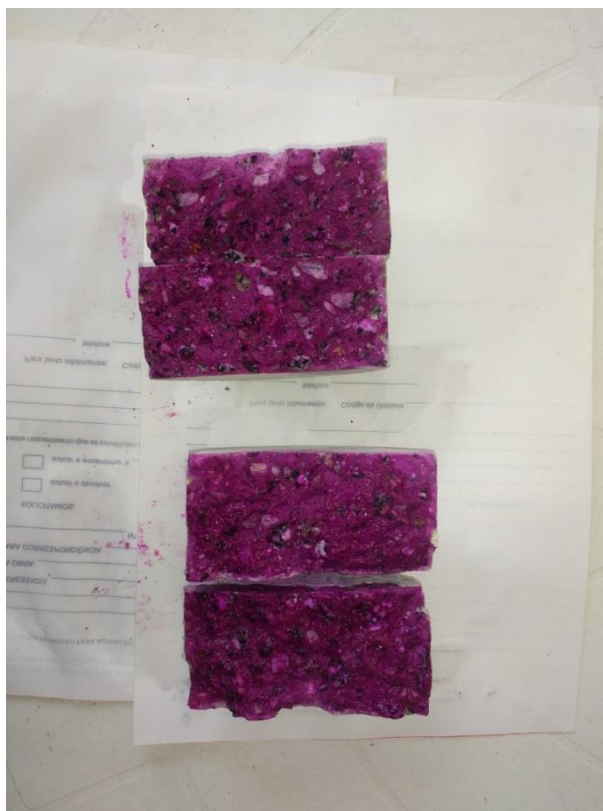
Figura 25 – Corpos de Prova sem fuligem à 30 dias

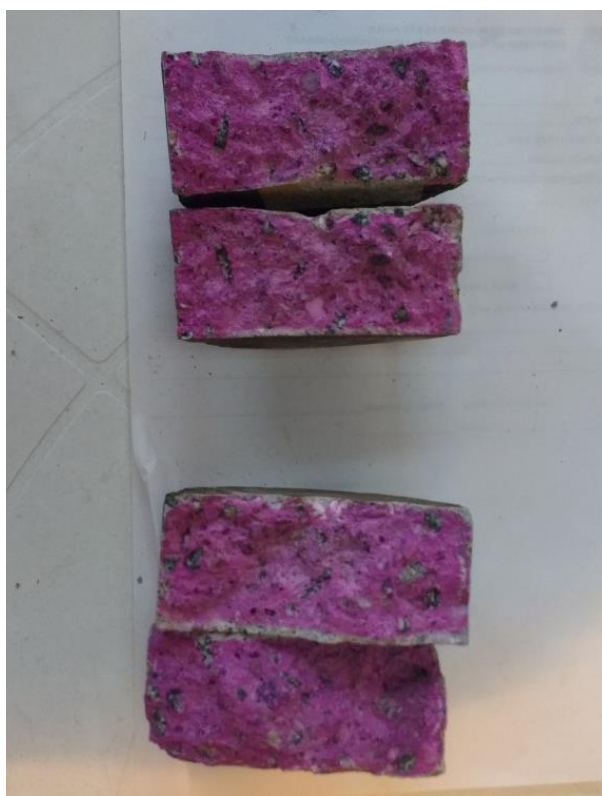
Figura 27 – Corpos de Prova impregnados fuligem à 30 dias

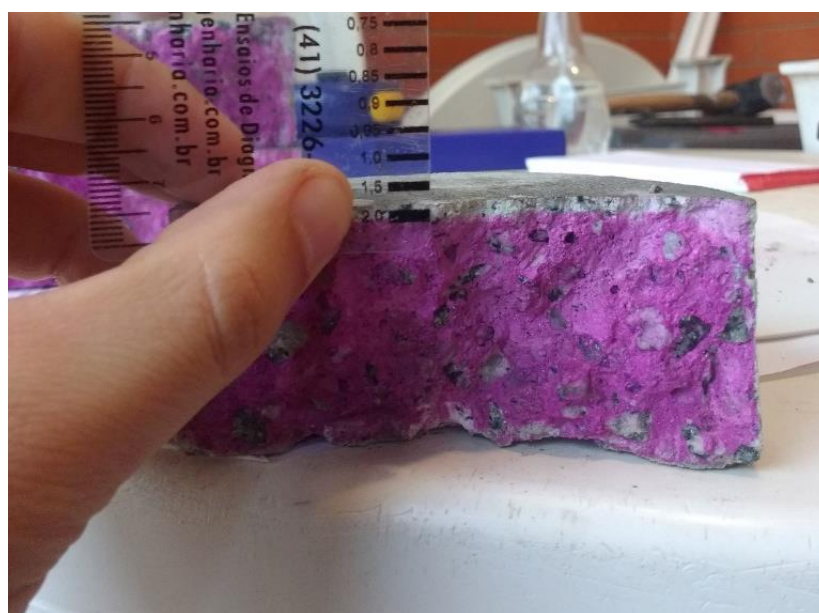
Figura 28 – Detalhamento da aferição dos Corpos de Prova impregnados por fuligem à 30 dias

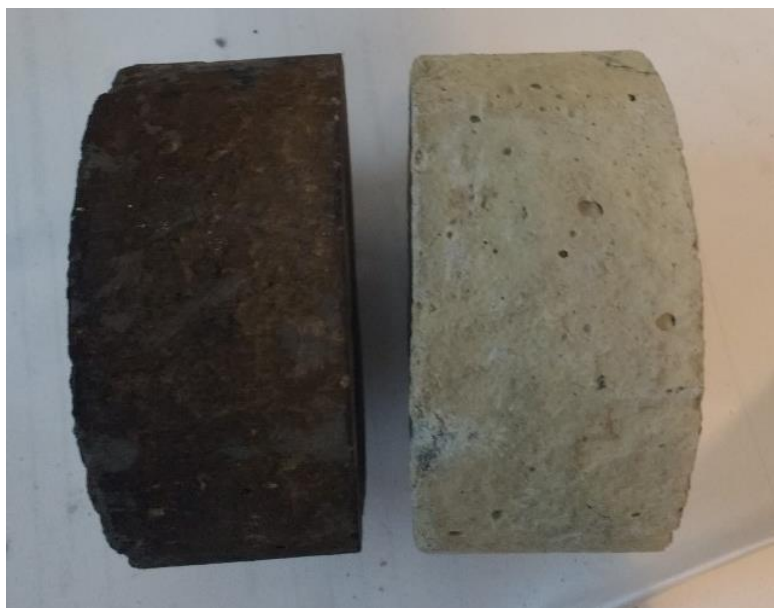
Figura 29 – Vista externa comparativa entre corpo de prova impregnado por fuligem (esquerda) e não impregnado por fuligem (direita)

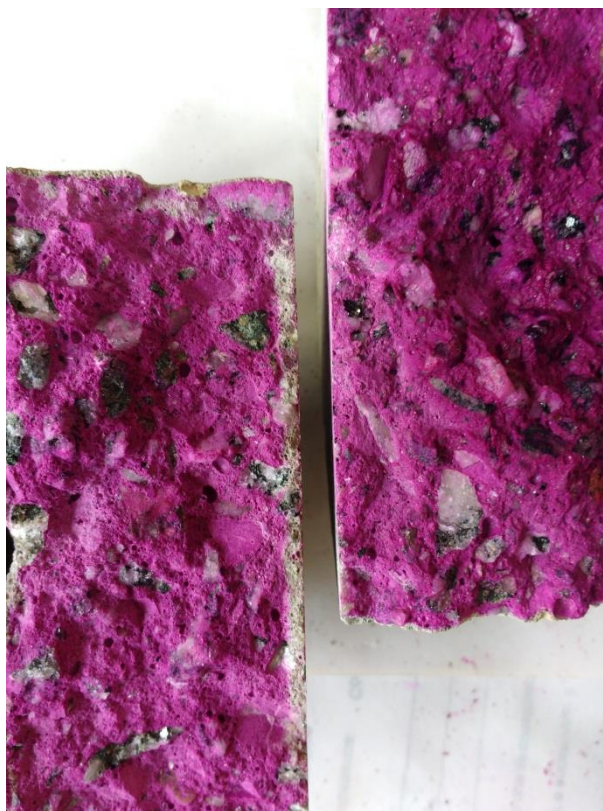
Figura 31 – Vista interna detalhada comparativa entre corpo de prova impregnado por fuligem (esquerda) e não impregnado por fuligem (direita)

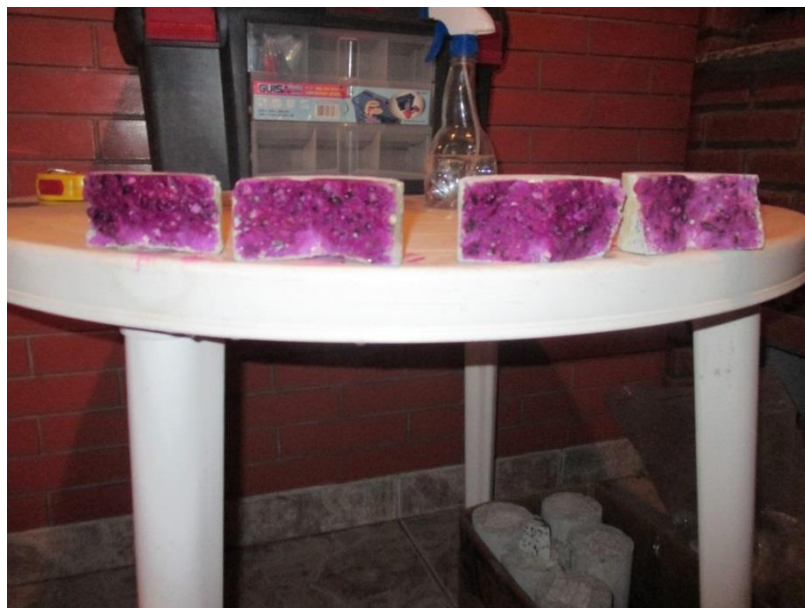
Figura 32 – Corpos de Prova sem fuligem à 90 dias

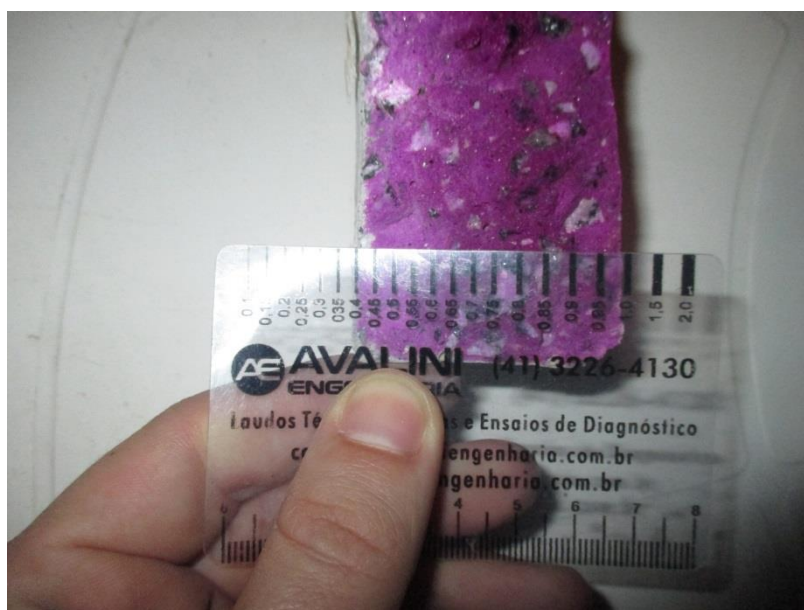
Figura 33 – Detalhamento da aferição dos Corpos de Prova sem fuligem à 90 dias

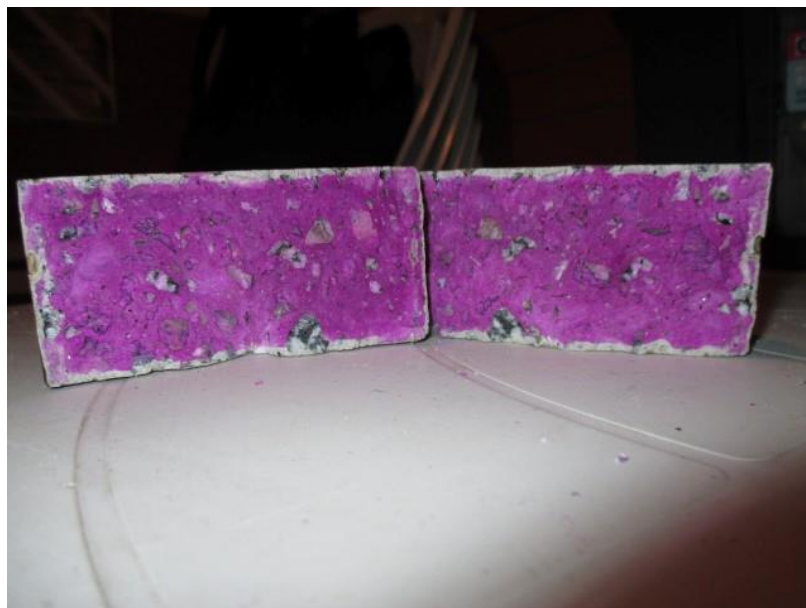
Figura 34 – Corpos de Prova impregnados fuligem à 90 dias

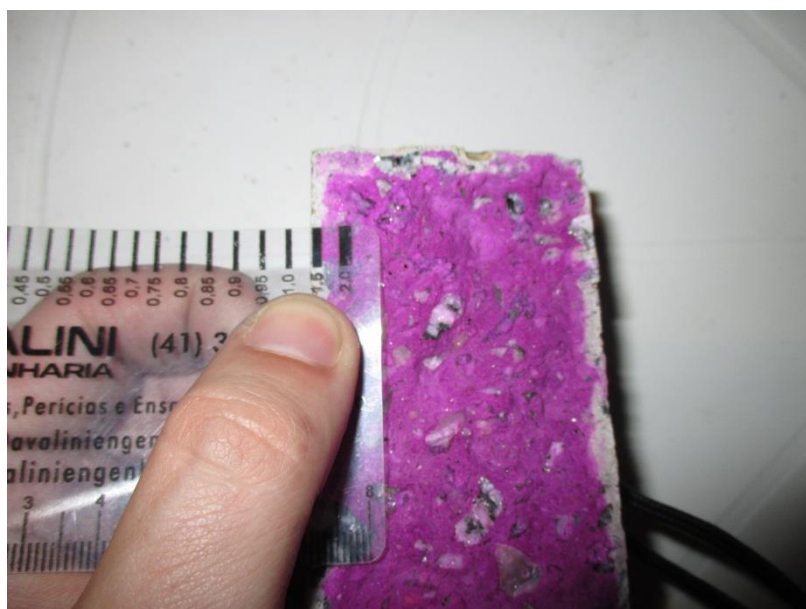
Figura 35 – Detalhamento da aferição dos Corpos de Prova impregnados por fuligem à 90 dias

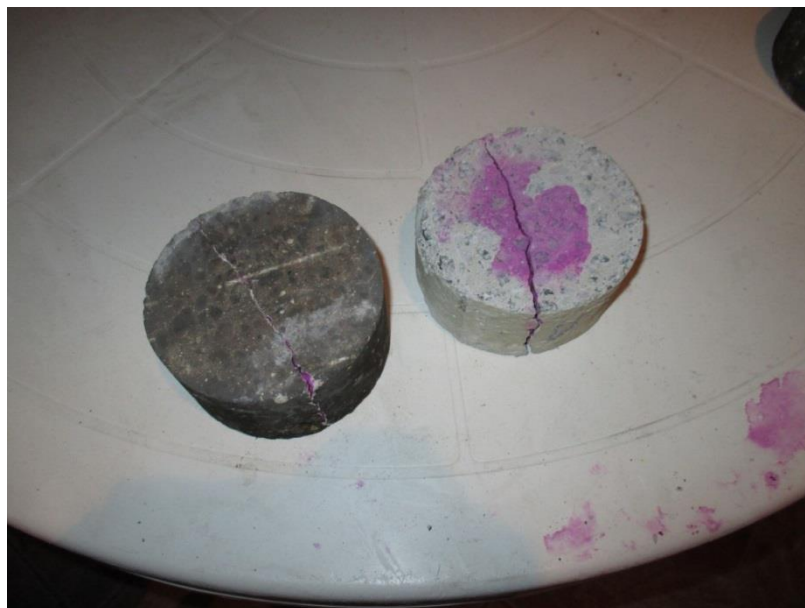
Figura 36 – Vista externa comparativa entre corpo de prova impregnado por fuligem (esquerda) e não impregnado por fuligem (direita)

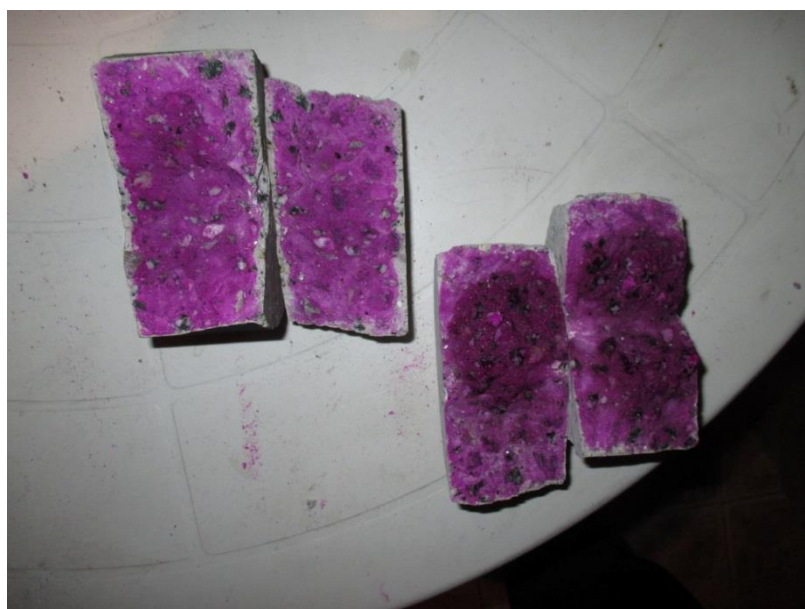
Figura 37 – Vista interna comparativa entre corpo de prova impregnado por fuligem (esquerda) e não impregnado por fuligem (direita)

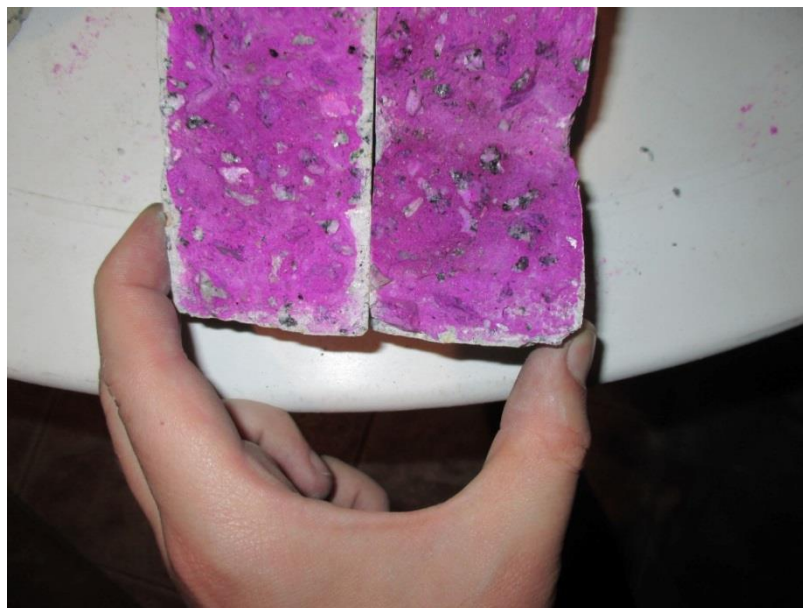
Figura 38 – Vista interna detalhada comparativa entre corpo de prova impregnado por fuligem (esquerda) e não impregnado por fuligem (direita)

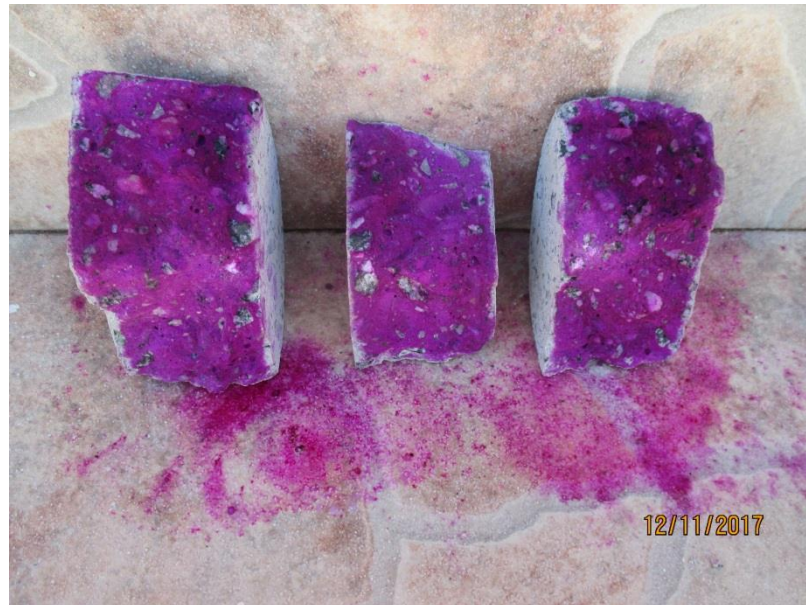
Figura 39 – Corpos de Prova sem fuligem à 180 dias

Serão apresentadas na sequência das figuras 39 a 44 que ilustram as aferições efetuadas no instante T180.

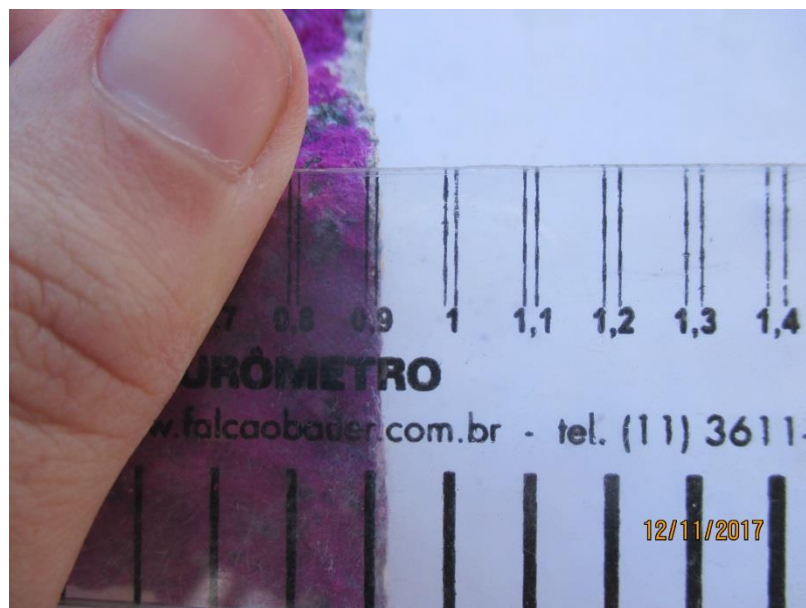
Figura 40 – Detalhamento da aferição dos Corpos de Prova sem fuligem à 180 dias

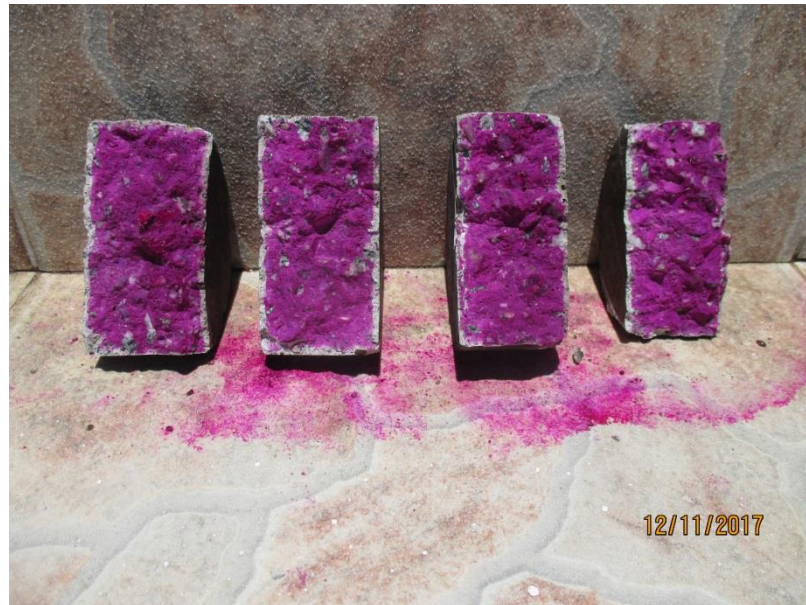
Figura 41 – Corpos de Prova impregnados fuligem à 180 dias

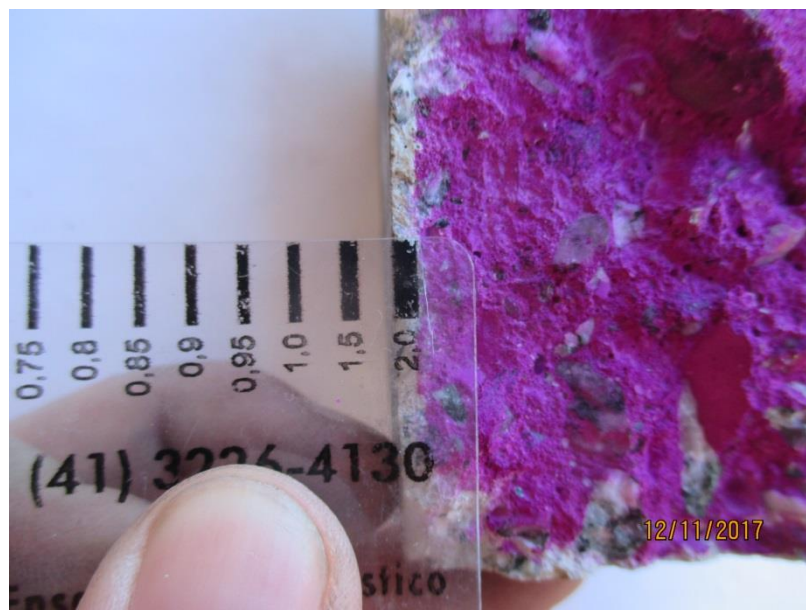
Figura 42 – Detalhamento da aferição dos Corpos de Prova impregnados por fuligem à 180 dias

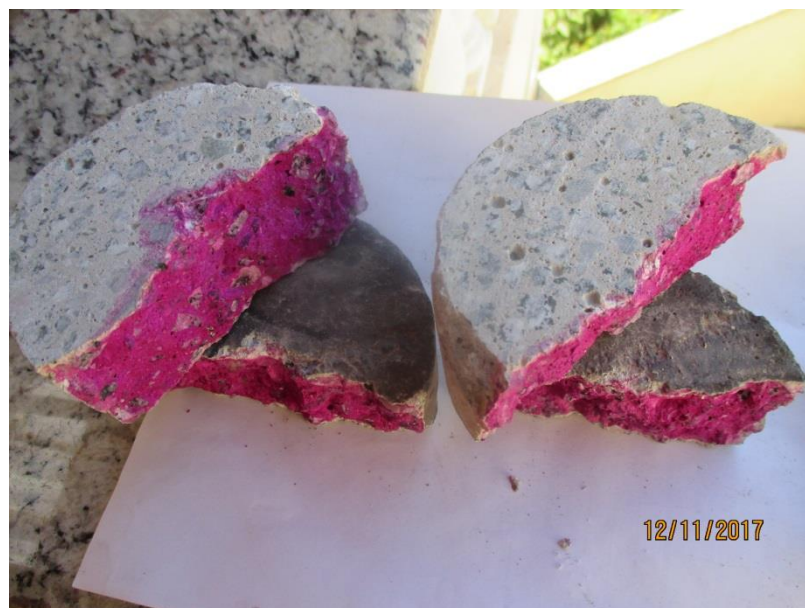
Figura 43 – Vista externa comparativa entre corpo de prova impregnado por fuligem (esquerda) e não impregnado por fuligem (direita)

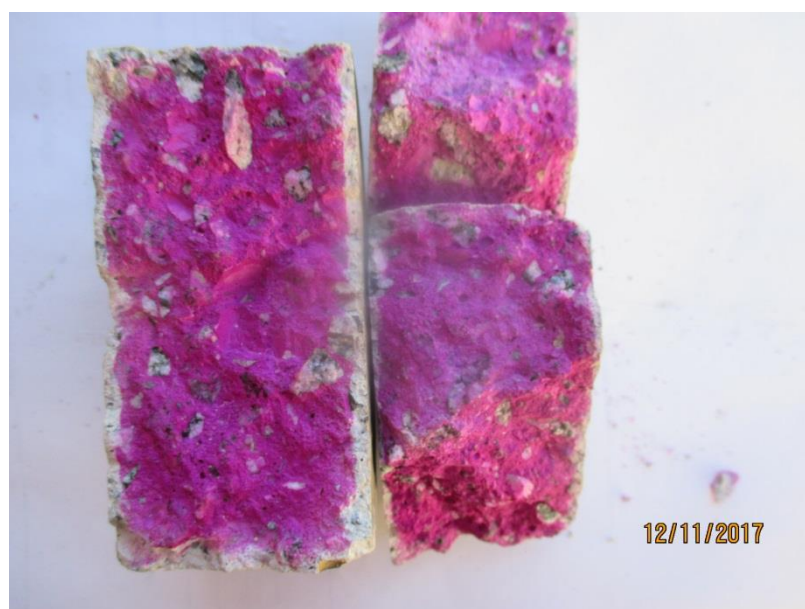
Figura 44 – Vista interna comparativa entre corpo de prova impregnado por fuligem (esquerda) e não impregnado por fuligem (direita)
