**LEVANTAMENTO DAS MANIFESTAÇÕES PATOLÓGICAS NAS  
EDIFICAÇÕES RESIDENCIAIS DE UMA CONSTRUTORA NO  
PERÍODO DE GARANTIA**

Trabalho de Conclusão de Curso apresentado ao curso de Pós Graduação em Patologia das Obras Cíveis, Pós-Graduação *lato sensu*, do Instituto IDD como requisito parcial para a obtenção do Grau de Especialista em Patologia nas Obras Cíveis.

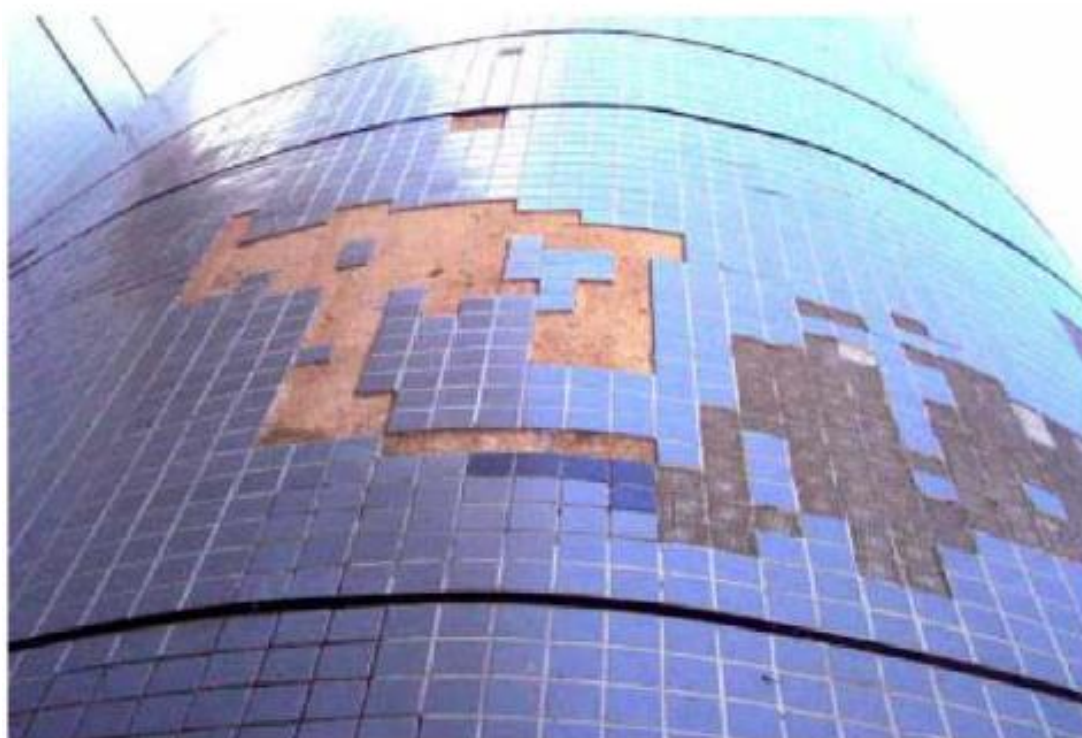
Figura 4. Destacamento do revestimento cerâmico da fachada (COMUNIDADE DA CONSTRUÇÃO, 2004 *apud* BRANDÃO, 2007)

Os trechos das fachadas junto aos pisos devem ter proteção impermeabilizante para evitar a presença de umidade em razão da incidência de respingos de água que resvalam no piso, contribuindo para o aparecimento das fissuras, formação de fungos, manchamentos e presença de umidade. O destacamento do revestimento cerâmico é exemplificado na figura 4.
