DETERMINAÇÃO DA RESISTÊNCIA A ABRASÃO DE TINTAS LATEX DE  
CLASSE ECONÔMICA COM ADIÇÃO DE MASSA ACRÍLICA COM  
APLICAÇÃO EM FACHADAS.

Trabalho de Conclusão de Curso apresentado ao curso de Pós Graduação em Patologia das Obras Civas, Pós-Graduação *lato sensu*, do Instituto IDD como requisito parcial para a obtenção do Grau de Especialista em Patologia nas Obras Civas.

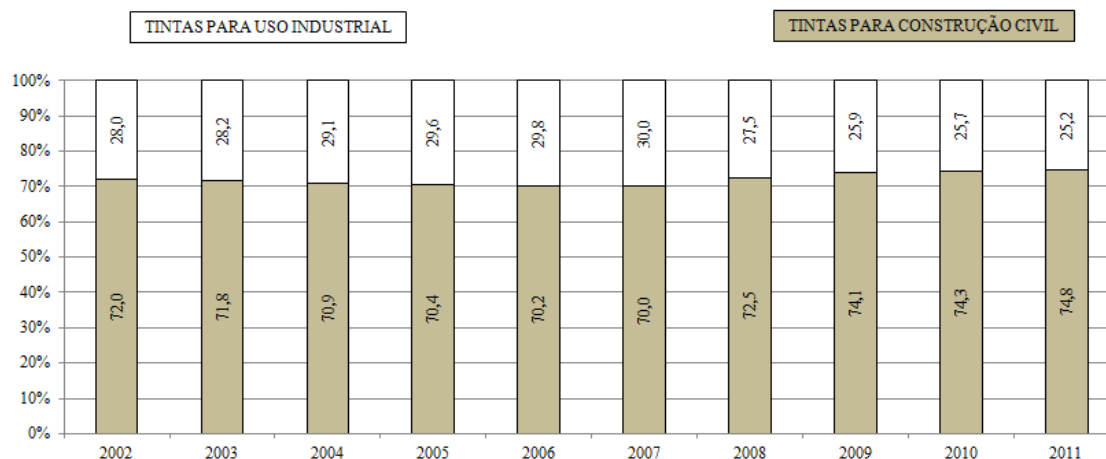
**Figura 1:** Distribuição da produção de tintas e vernizes em percentagem..

O gráfico abaixo mostra a distribuição acumulada anual da produção industrial de tintas e vernizes, em percentagem, por seguimento de mercado.

O segmento automotivo representa em torno de 7% do volume médio de tintas produzidas no País, destacando-se entre 15% à 17% do faturamento, enquanto o da construção civil, corresponde a 65% das vendas médias em todo território nacional, sendo responsável por 2/3 do faturamento médio total. Percebe-se desse modo que, se a construção civil não cresce

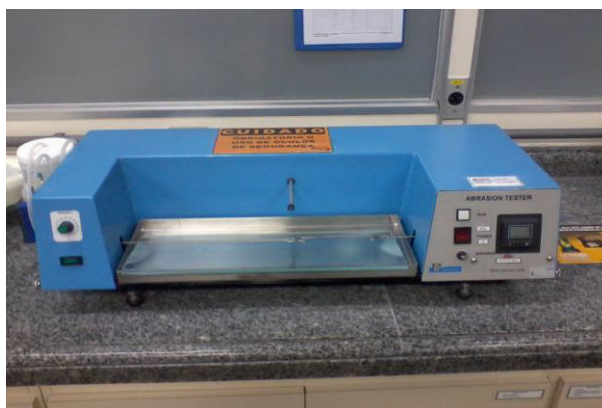
Figura 2: Máquina de lavabilidade.

- ✓ Substituir a escova quando as cerdas estiverem com altura inferior à 16mm.
- ✓ A máquina de lavabilidade deve ser nivelada antes do uso e operada a  $(37\pm 1)$  cpm (ciclos por minutos). Antes de cada teste, conferir se a correia do motor e o cabo que prende a escova estão em ordem.

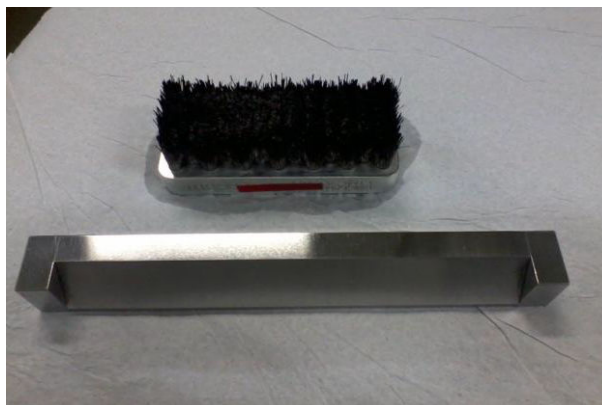
Figura 3: Escova de nylon e suporte para escova com calço de borracha.

- ✓ As cerdas da escova devem estar niveladas antes do uso para permitir um desgaste uniforme sobre a superfície da tinta;
- ✓ O nivelamento das cerdas da escova é feito com o movimento da mesma sobre uma lixa de óxido de alumínio número 100/120 ou sobre uma tela de esmeril colocada na extensão da placa de vidro na máquina de lavabilidade. Usar sempre lixa ou tela de esmeril novas;
- ✓ O número total de ciclos necessários para nivelar as cerdas da escova é de 1000;

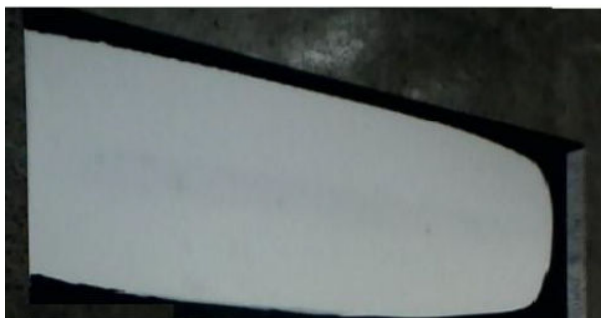
Figura 7: Corpo-de-prova com a amostra de tinta, com adição de 5% de massa acrílica.

O aspecto da amostra de tinta, com 5% de adição de massa acrílica, após a realização do primeiro ensaio é semelhante ao aspecto da amostra de tinta sem adição de massa acrílica.

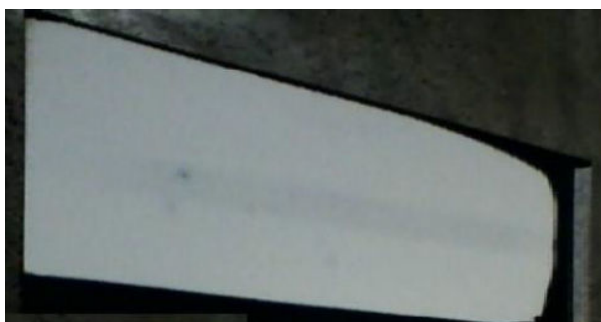
Figura 8: Corpo-de-prova com a amostra de tinta, com adição de 10% de massa acrílica.

Na Figura 8 observa-se que a amostra de tinta, com 10% de adição de massa acrílica, após a realização do primeiro ensaio parece levemente mais desgastada do que a amostra de tinta sem adição de massa acrílica.

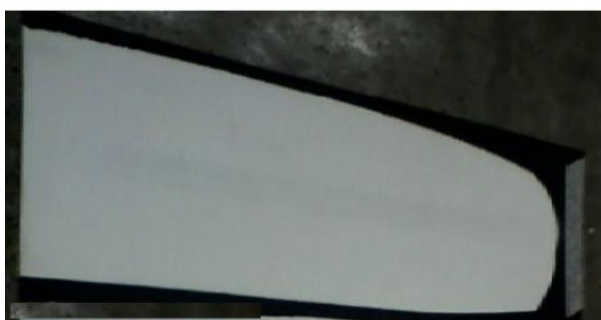
Figura 9: Corpo-de-prova com a amostra de tinta, com adição de 15% de massa acrílica.

Na Figura 9, observa-se que a amostra de tinta com 15% de adição de massa acrílica, após a realização do primeiro ensaio apresentou comportamento semelhante ao da amostra de tinta sem adição de massa acrílica.

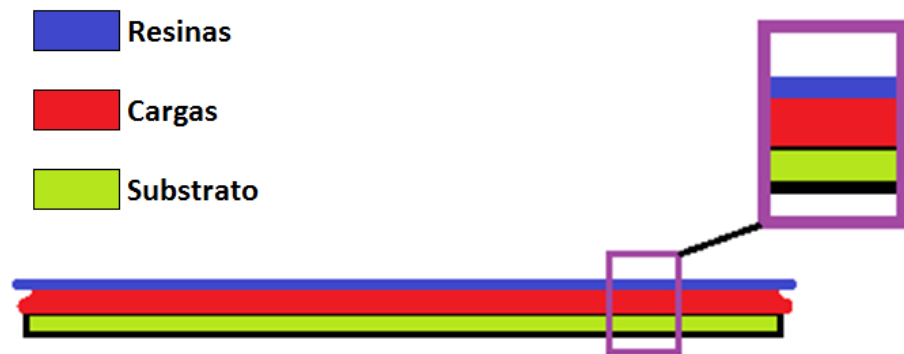
Figura 10: Ilustração do substrato de argamassa com aplicação de tinta látex econômica, original, (resina, pigmentos e cargas, com formulação de fábrica).

Sob o ponto de vista técnico, após a adição de massa acrílica em volume, nas tintas imobiliárias econômicas de cores claras nas proporções de 5, 10 e 15% deverá interferir na qualidade do filme de resina que recobre a camada de cargas e que conseqüentemente, deverá afetar o desempenho do produto resultante, reduzindo sua vida útil, conforme se observa nas Figuras 10 e 11, abaixo:

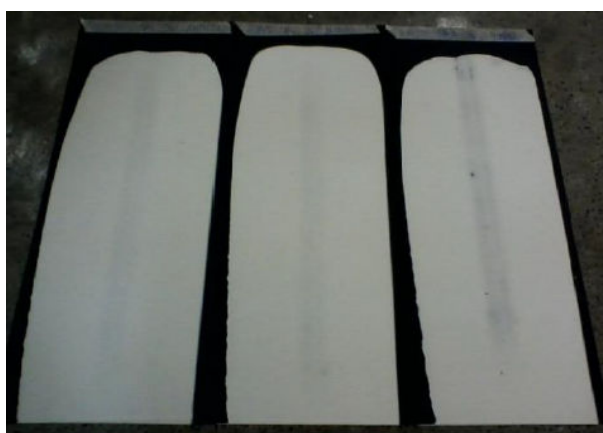
Tinta pura: 1º ensaio    Tinta pura: 2º ensaio    Tinta pura: 3º ensaio  
Figura 12: Três amostras de tinta pura, após a realização dos ensaios.

Nos ensaios de abrasão conduzidos segundo os critérios estabelecidos pela, NBR 14940 (ABNT, 2010), verificou-se que as três amostras de tinta pura apresentaram comportamento uniforme nas três repetições.

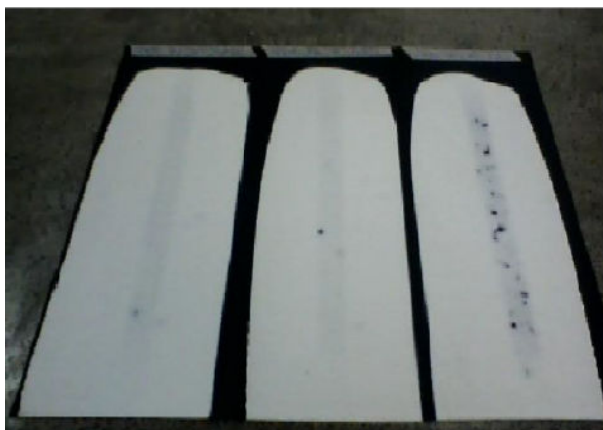
1º ensaio Tinta + 10% M.A.      2º ensaio Tinta + 10% M.A.      3º ensaio Tinta + 10% M.A.

Figura 14: Três amostras de tinta com adição de 10% de massa corrida, após a realização dos ensaios.

As três amostras de tinta com adição de 10% de massa acrílica, após submetidas às três repetições do ensaio, apresentaram comportamento uniforme segundo a norma, porém visualmente, observa-se um desgaste crescente entre a 1ª e a 3ª repetição.
