**LEVANTAMENTO DAS MANIFESTAÇÕES PATOLÓGICAS  
EXISTENTES NA ESTRUTURA DO PRÉDIO DE EDUCAÇÃO FÍSICA  
DA UFPR**

Trabalho de Conclusão de Curso apresentado ao curso de Pós Graduação em Patologia das Obras Civas, Pós-Graduação *lato sensu*, do Instituto IDD como requisito parcial para a obtenção do Grau de Especialista em Patologia nas Obras Civas.

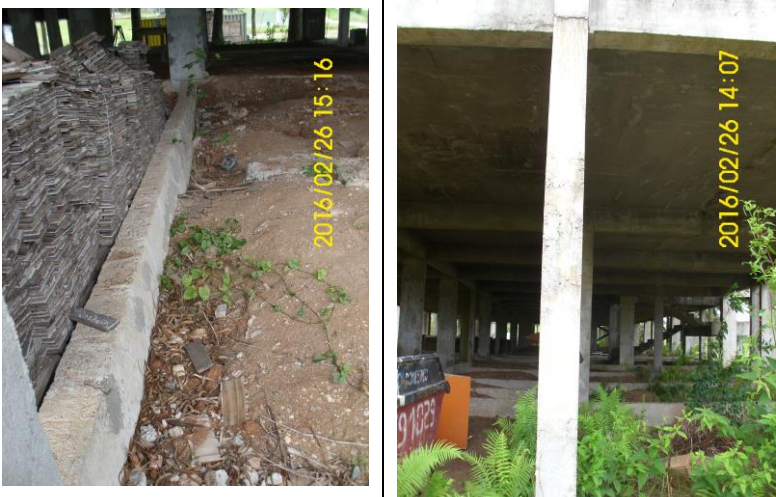
| Figuras 4 e 5 - Peças fora de esquadro | Figura 6 - Falhas de concretagem (bicheira) |

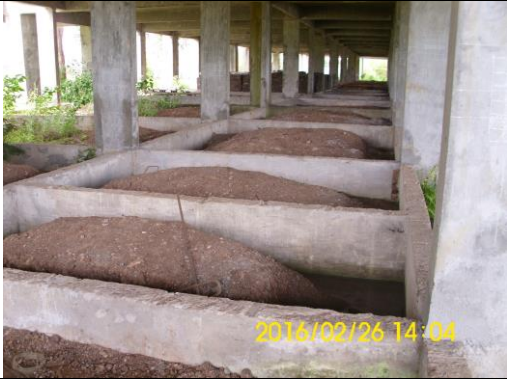
| Figura 7 - Correção com “massa forte” | | |

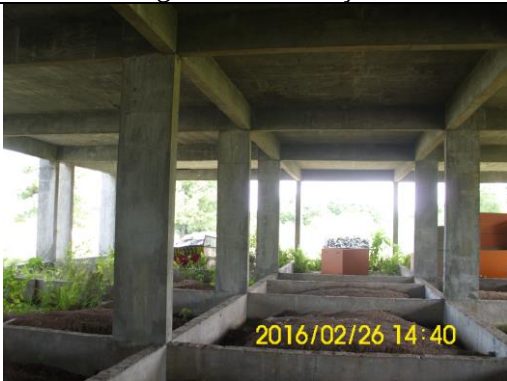
| Figura 8 - Fissuração | | |

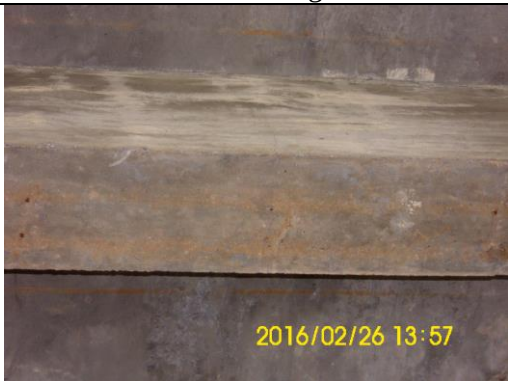
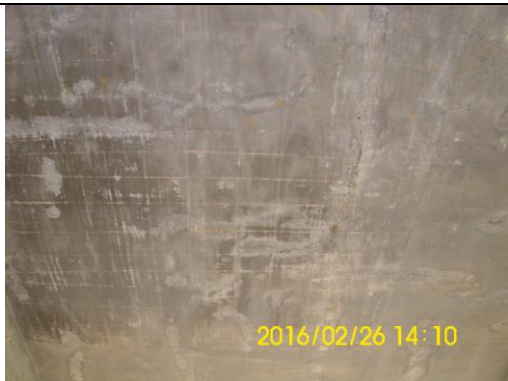
| Figuras 9 e 10 - Mapeamento de armaduras | |

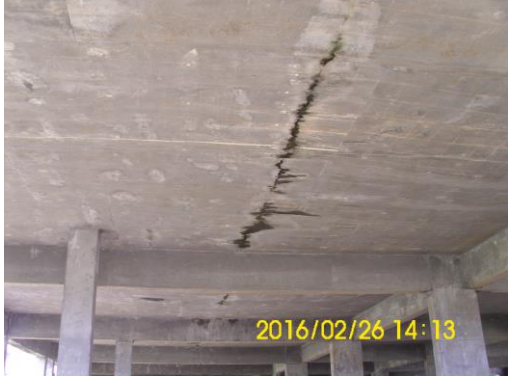
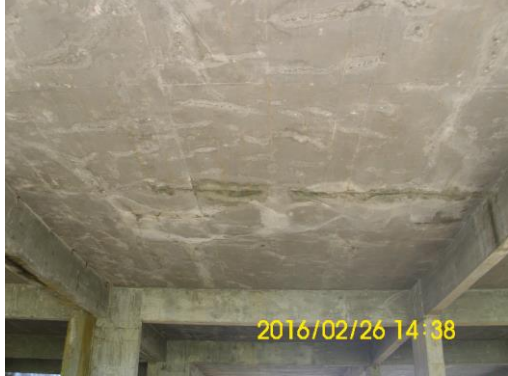
| Figuras 9 e 10 - Mapeamento de armaduras | |
|---|---|
| Figuras 11 e 12 - Fissuração | |

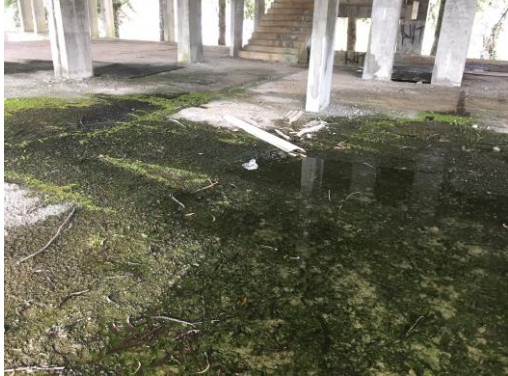
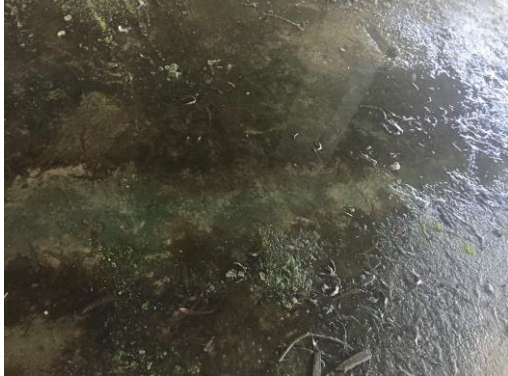
| Figuras 9 e 10 - Mapeamento de armaduras | |
|---|---|
| Figuras 13 e 14 - Acúmulo de água/limo (face superior) | |

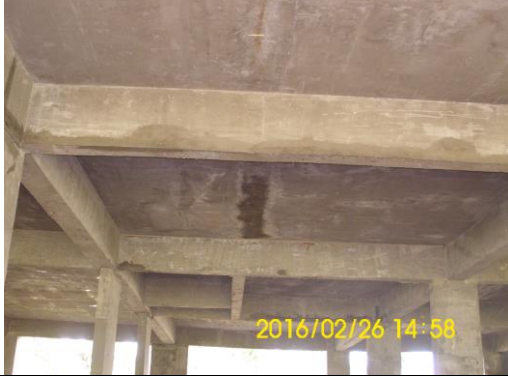
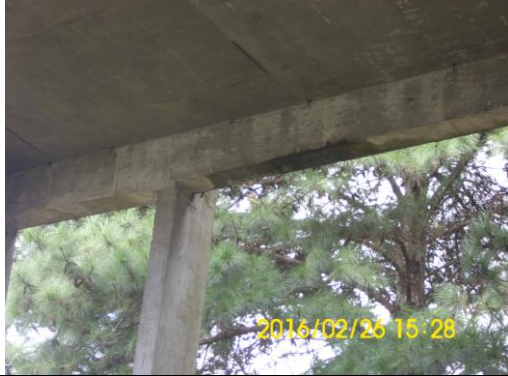
| Figuras 9 e 10 - Mapeamento de armaduras | |
|---|---|
| Figuras 15 e 16 - Correção com “massa forte” | |

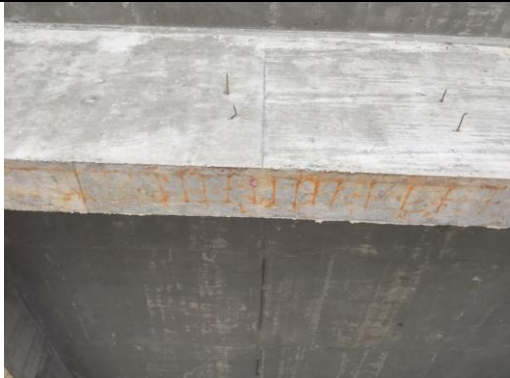
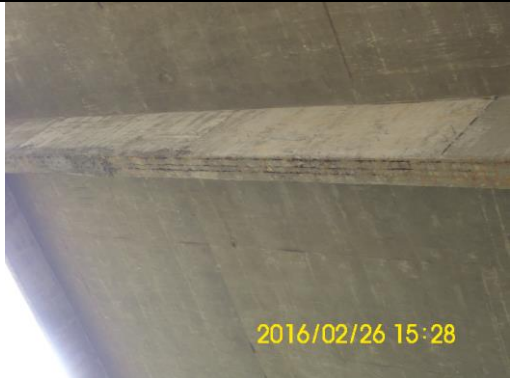
| Figuras 17 e 18 - Mapeamento de armaduras | |

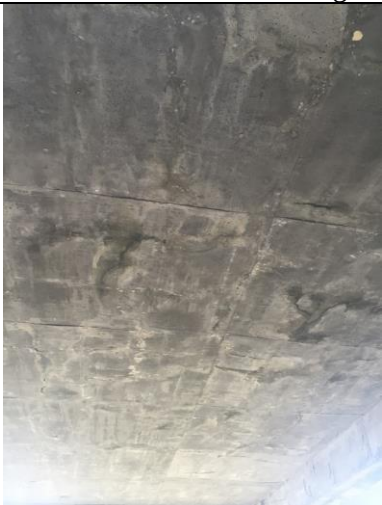
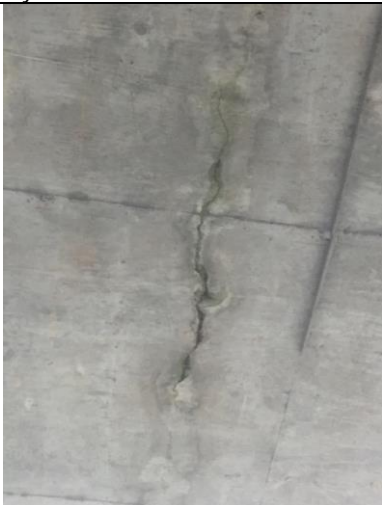
| Figuras 17 e 18 - Mapeamento de armaduras | |
|---|---|
| Figuras 19 e 20 - Fissuração | |

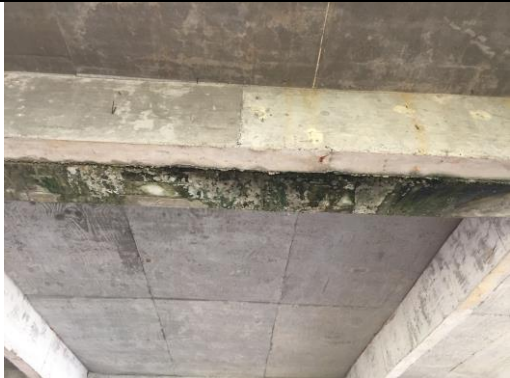
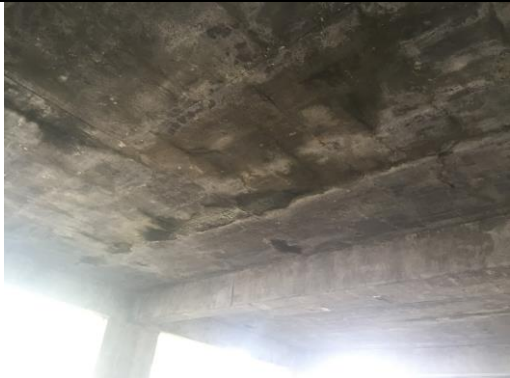
| Figuras 17 e 18 - Mapeamento de armaduras | |
|---|---|
| Figuras 21 e 22 - Acúmulo de água/limo (face superior) | |

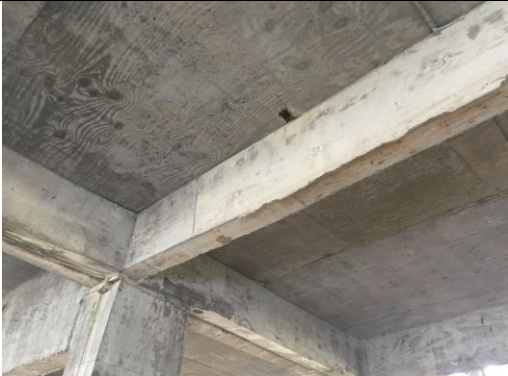
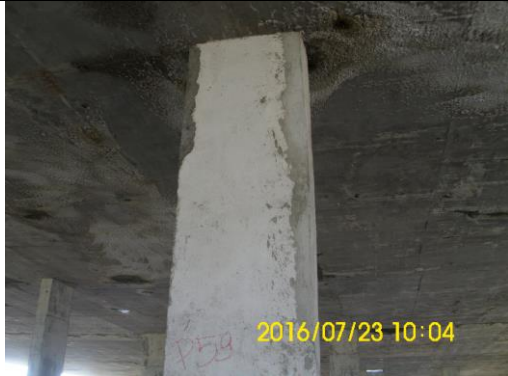
| Figuras 23 e 24 - Correção com “massa forte” | |

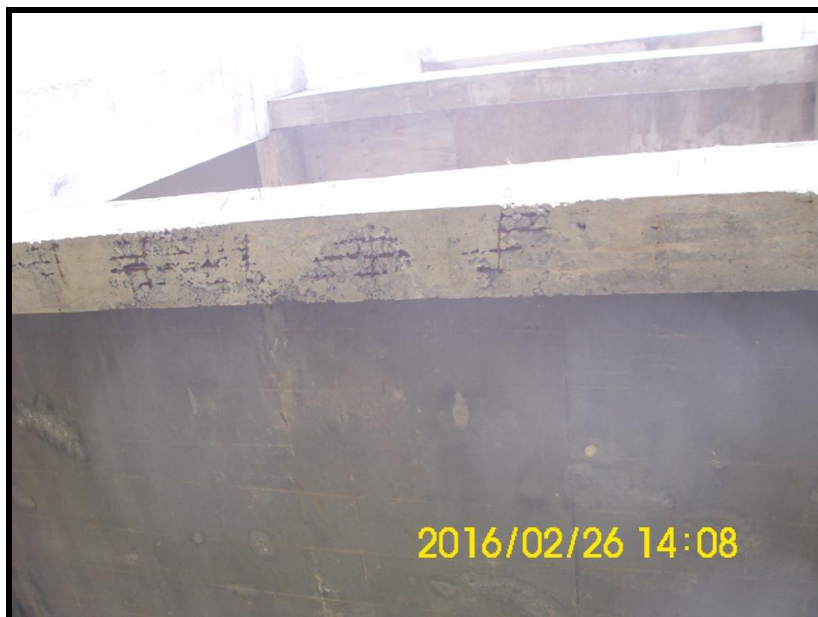
Foto 25 - 1º PAVIMENTO - Detalhe da foto anterior.

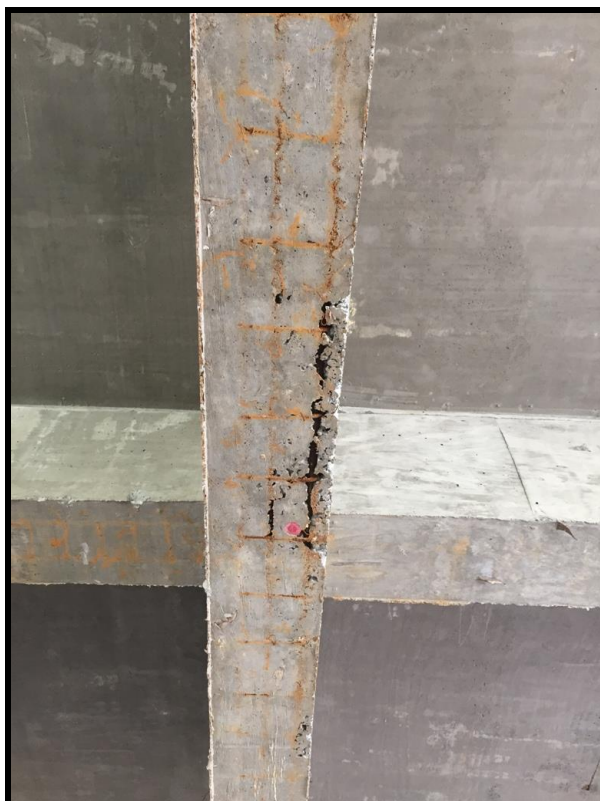
Foto 108 - 2º PAVIMENTO - Mapeamento de armadura devido pequeno cobrimento e nichos de concretagem.
