**DETERMINAÇÃO DA DISTRIBUIÇÃO DE INCIDÊNCIAS DAS  
MANIFESTAÇÕES PATOLÓGICAS DA  
INSTITUIÇÃO CASA DOS POBRES SÃO JOÃO BATISTA  
LOCALIZADA NO MUNICÍPIO DE CURITIBA/PR**

Trabalho de Conclusão de Curso apresentado ao curso de Pós Graduação em Patologia das Obras Cíveis, Pós-Graduação *lato sensu*, do Instituto IDD como requisito parcial para a obtenção do Grau de Especialista em Patologia nas Obras Cíveis.

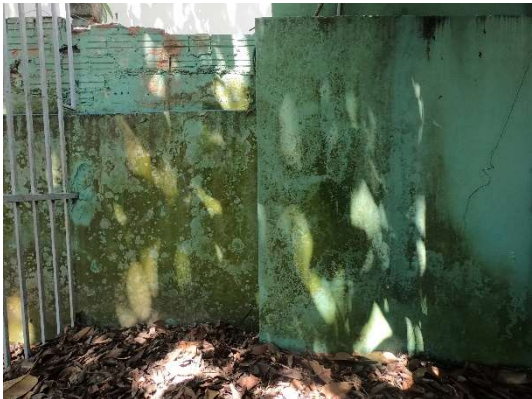
| <p>Infiltração/Umidade</p> | <p>Recalque de piso</p> |

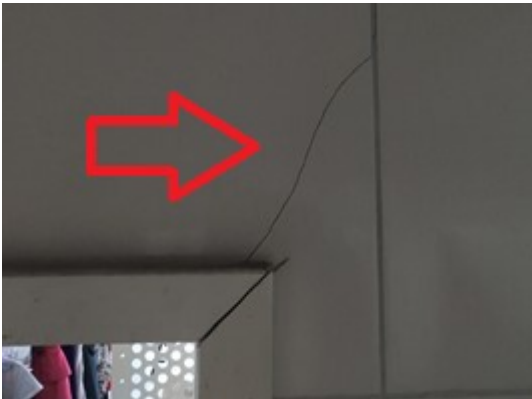
| <p>Fissura</p> | <p>Infiltração / Umidade</p> |

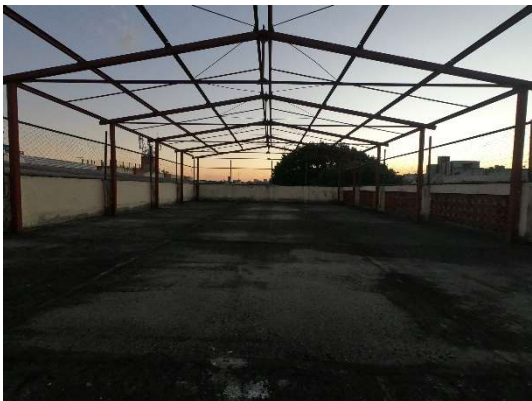
| <p>Cobertura de lona deteriorada</p> | <p>Fissuração na laje de cobertura</p> |

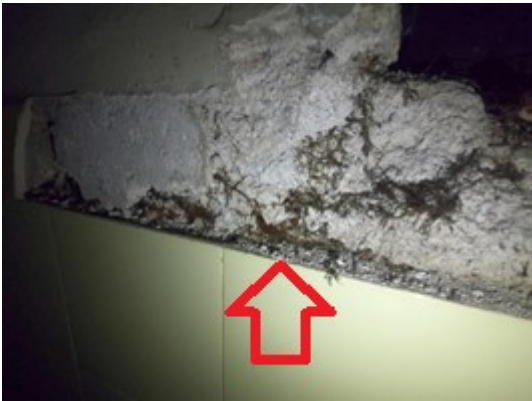
| <p>Infiltração (Raízes sob a argamassa)</p> | <p>Infiltração (Mancha na pintura)</p> |

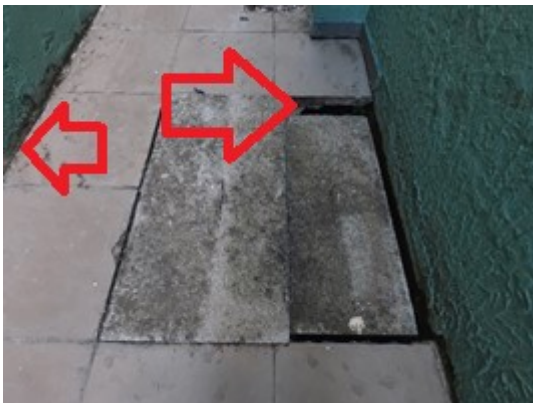
| <p>Recalque de piso externo</p> | <p>Recalque de piso interno</p> |

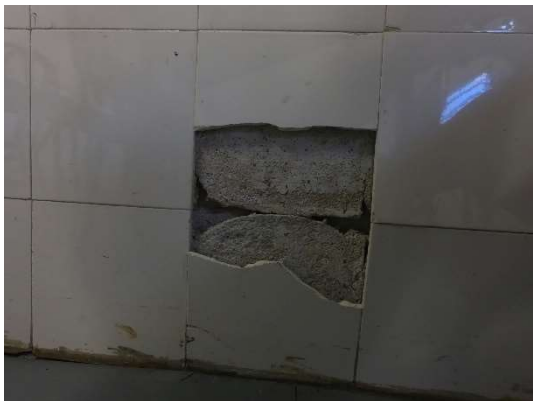
| <p>Descolamento cerâmico</p> | <p>Descolamento do piso</p> |

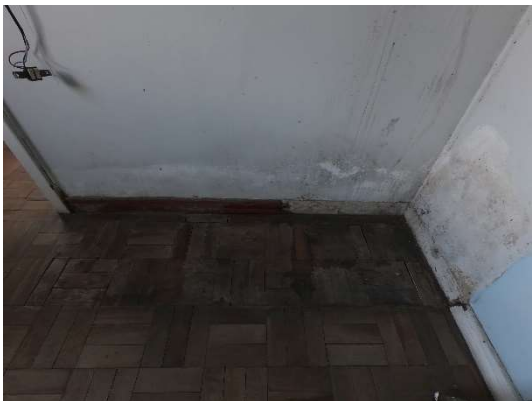
| <p>Infiltração (Umidade)</p> | <p>Fissuração</p> |

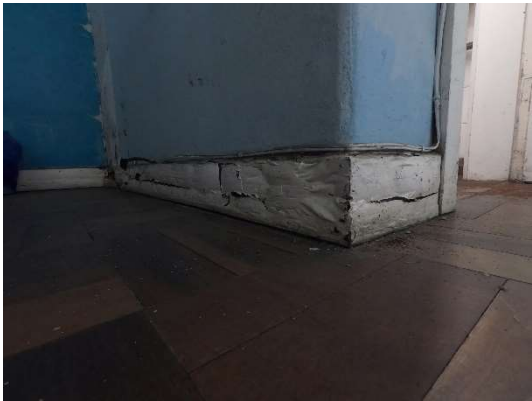
| <p>Infiltração (Deterioração do rodapé)</p> | <p>Recalque do piso</p> |

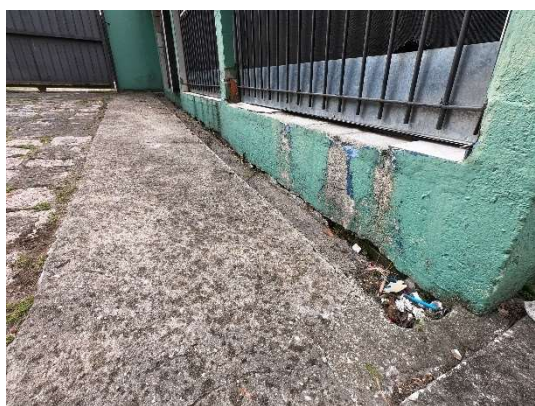
Recalque do Piso (Dep. de lixo)

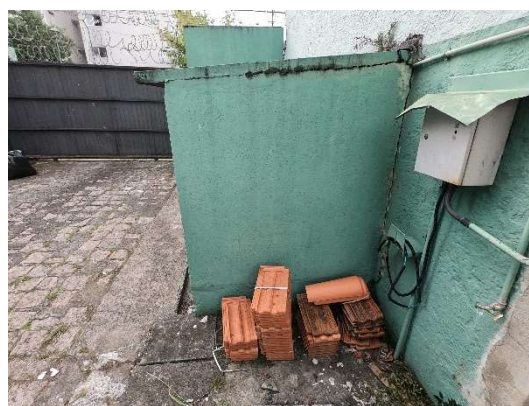
Fissuração

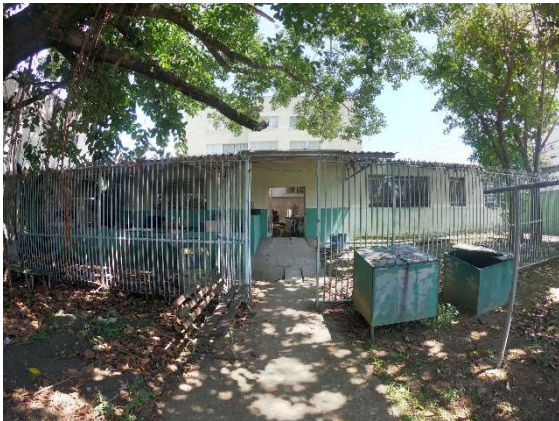
Foto 12 - Recalque - Entrada do Bazar

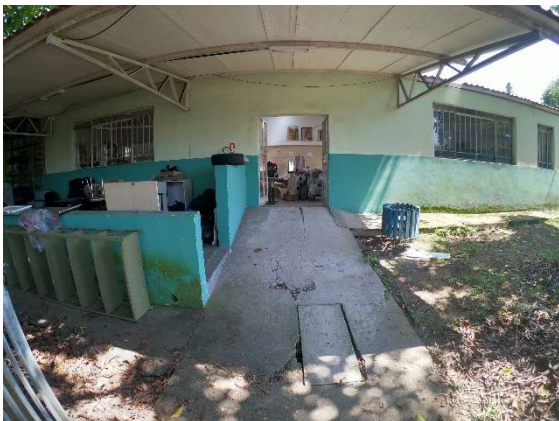
Foto 13 - Recalque do piso

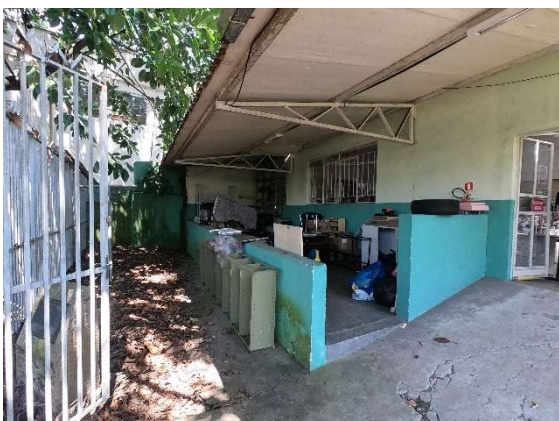
Foto 14 - Recalque + Infiltração

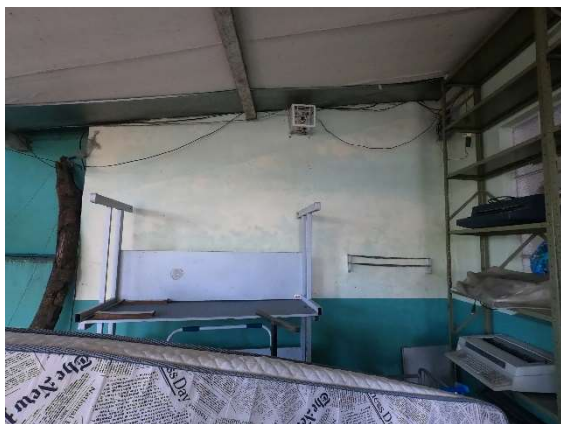
Foto 18 - Infiltração (Umidade)

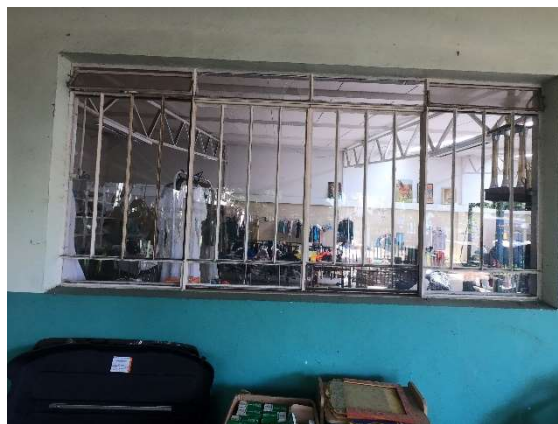
Foto 21 - Corrosão

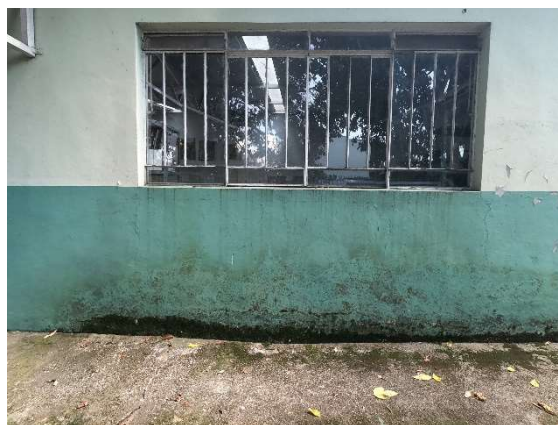
Foto 22 - Infiltração (Umidade)

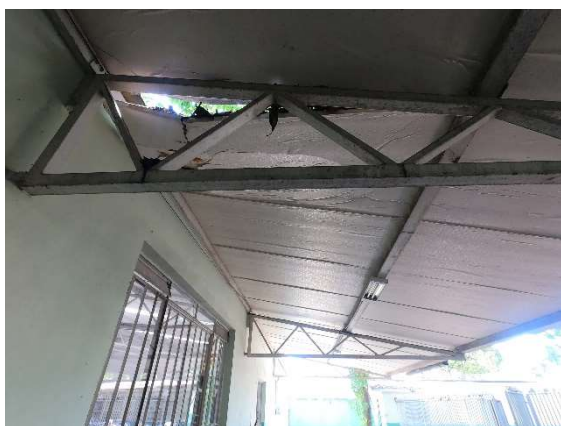
Foto 20 - Cobertura (Infiltração)

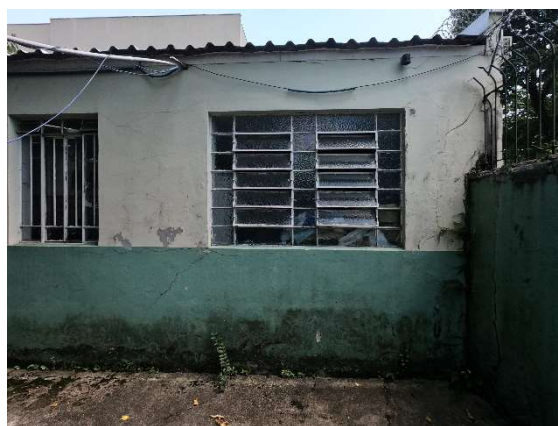
Foto 23 - Infiltração e fissuração

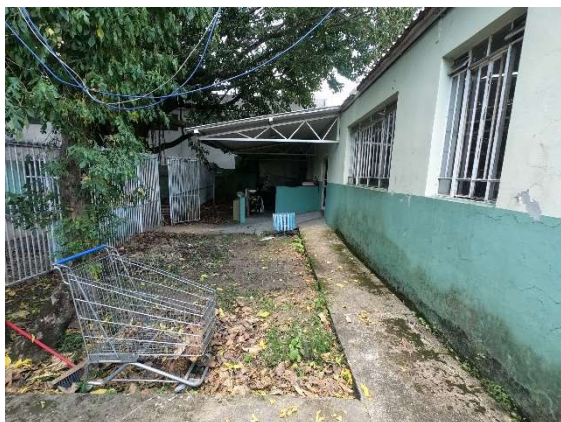
Foto 24 - Recalque e infiltração

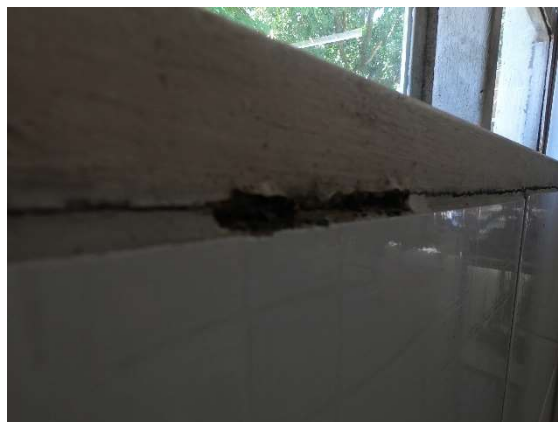
Foto 27 – Corrosão (Janela 01)

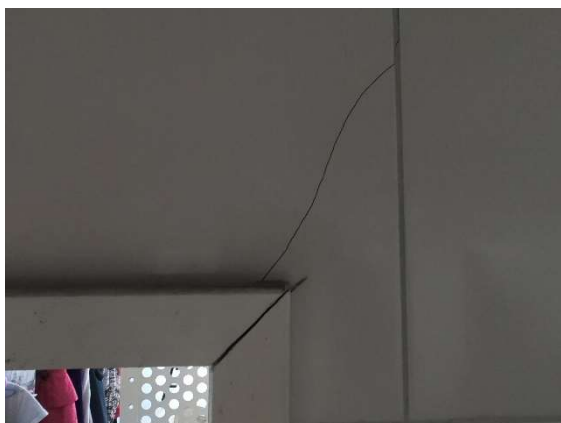
Foto 25 - Fissuração (Contra-verga)

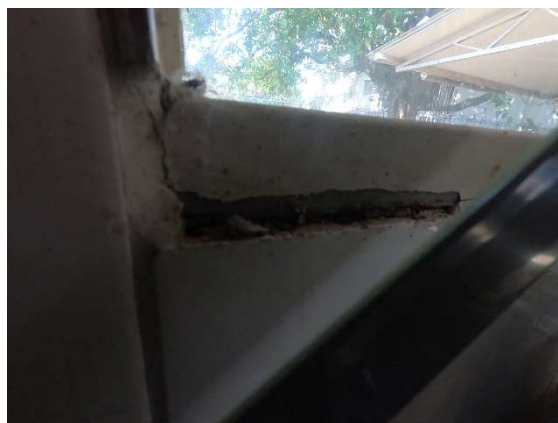
Foto 28 - Corrosão (Janela 02)

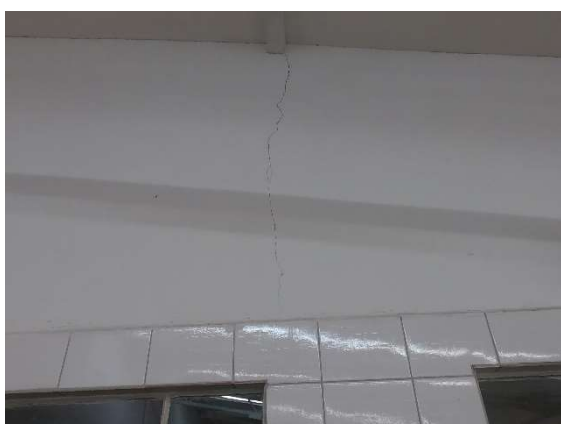
Foto 26 - Fissuração (Sobrepeso)

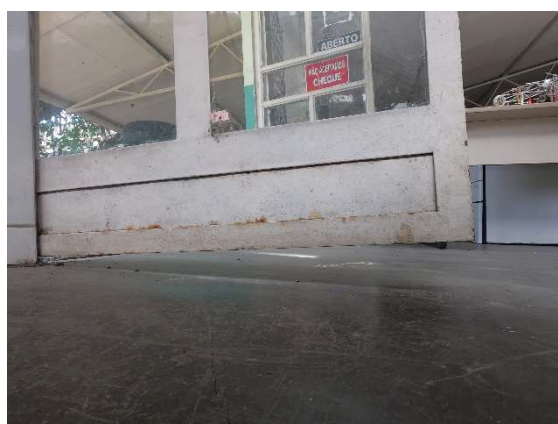
Foto 29 - Corrosão (porta)

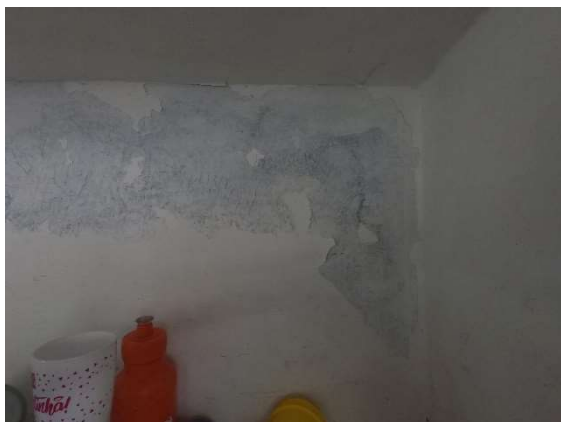
Foto 30 - Infiltração (Umidade)

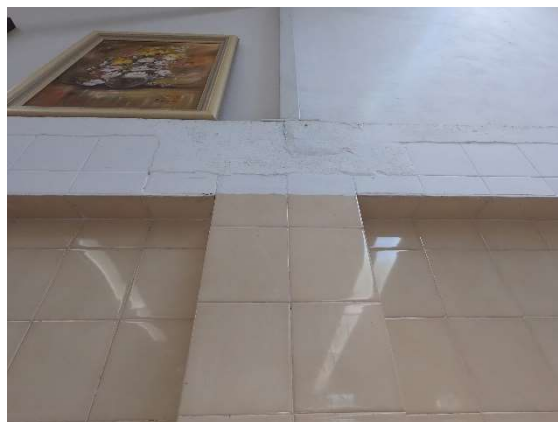
Foto 33 Desplacamento (Sobrepeso)

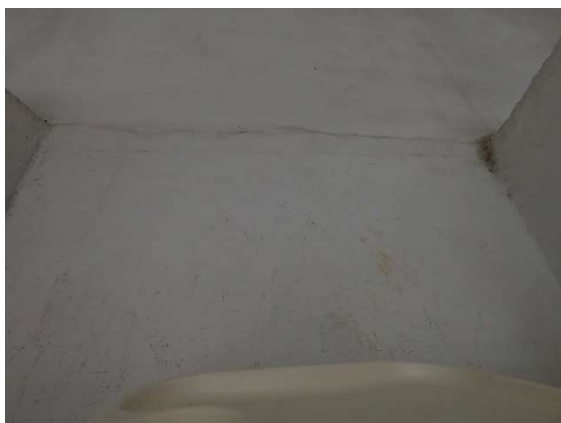
Foto 31 - Desplacamento (Argamasa)

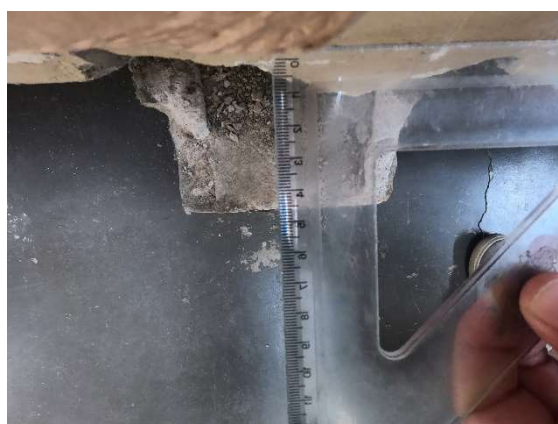
Foto 35 - Recalque de piso

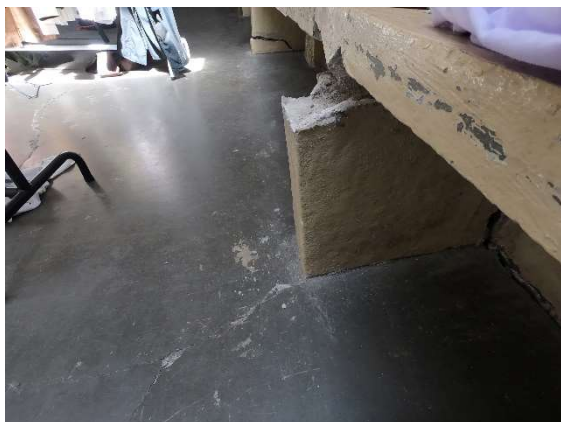
Foto 36 - Recalque de piso

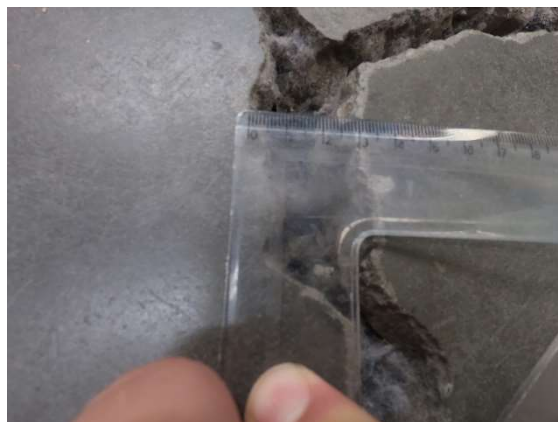
Foto 39 - Recalque de piso

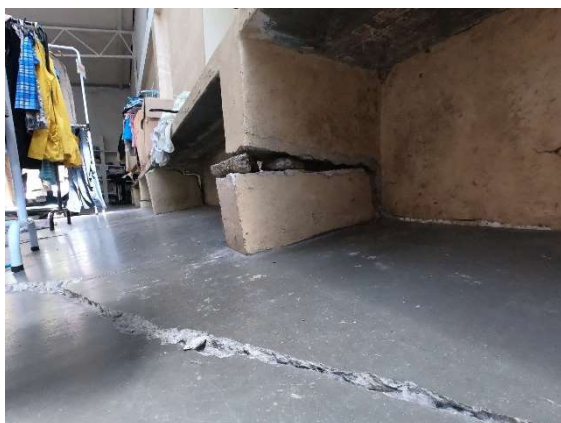
Foto 37 - Recalque de piso

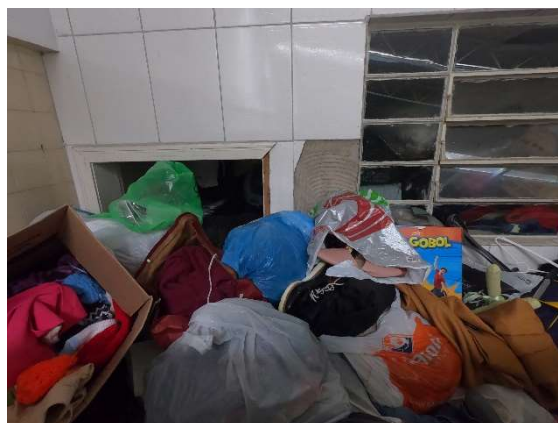
Foto 40 - Desplacamento

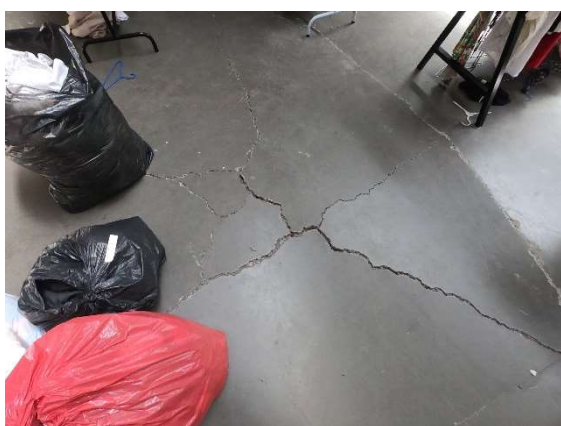
Foto 38 - Recalque de piso

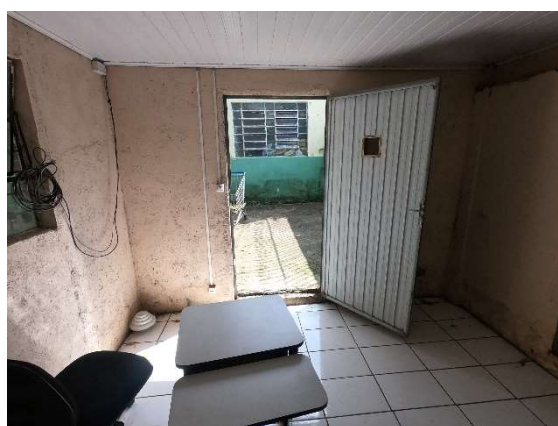
Foto 41 - Fissuração

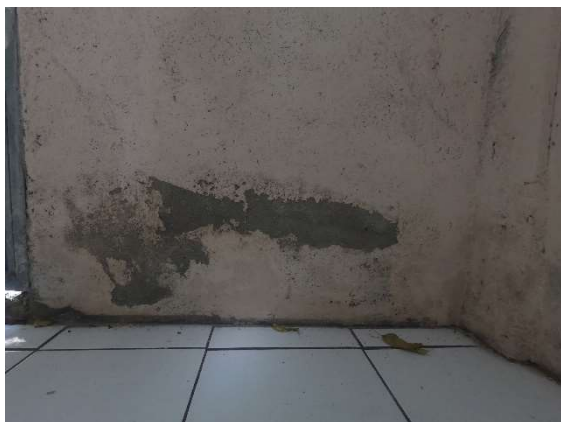
Foto 42 – Infiltração (Portaria)

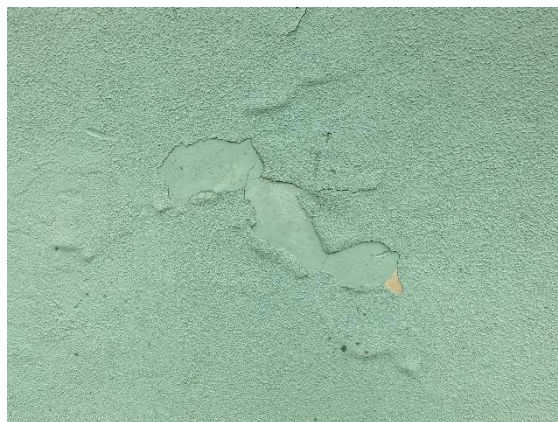
Foto 45 - Infiltração (Umidade)

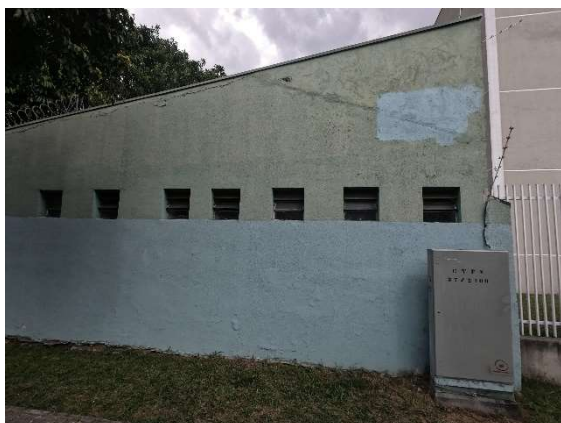
Foto 43 - Fissuração (Fachada)

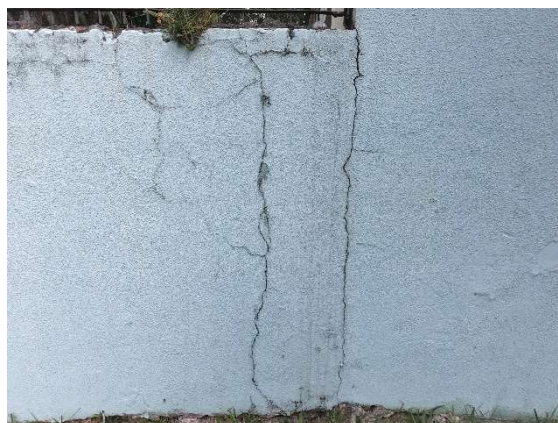
Foto 46 - Fissuração

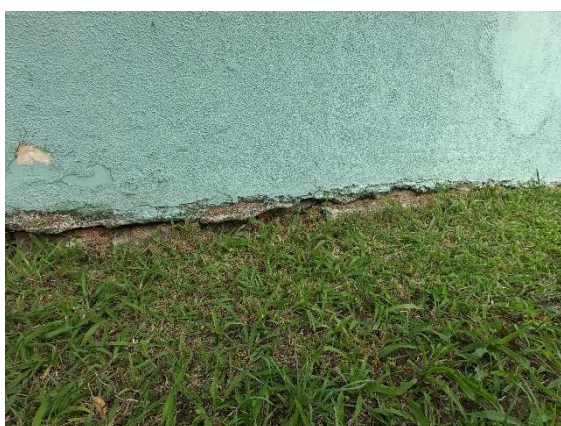
Foto 44 - Recalque

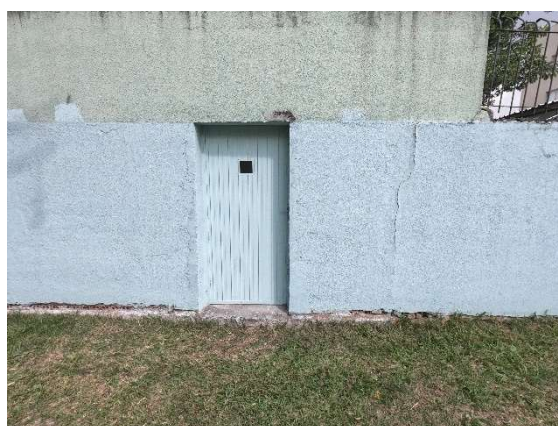
Foto 47 - Fissuração

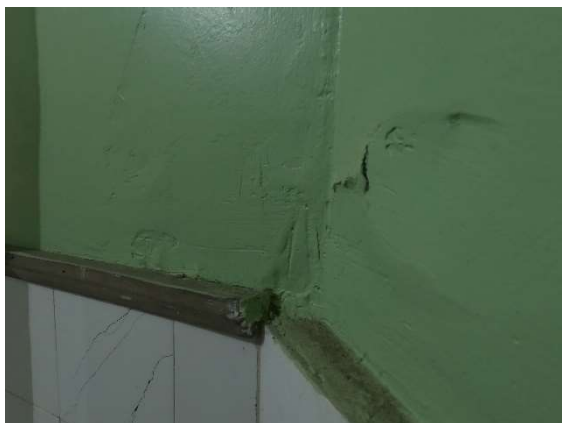
Foto 48 - Infiltração

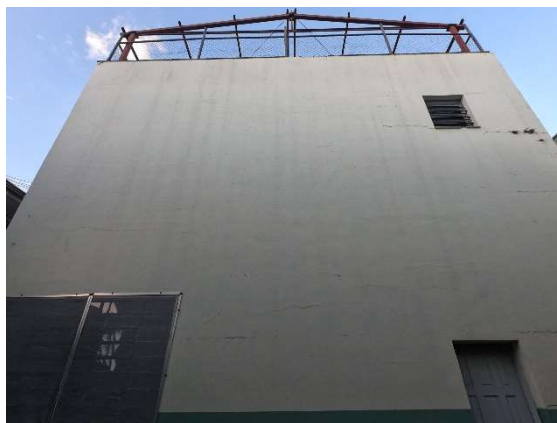
Foto 51 - Fissuração e Infiltração

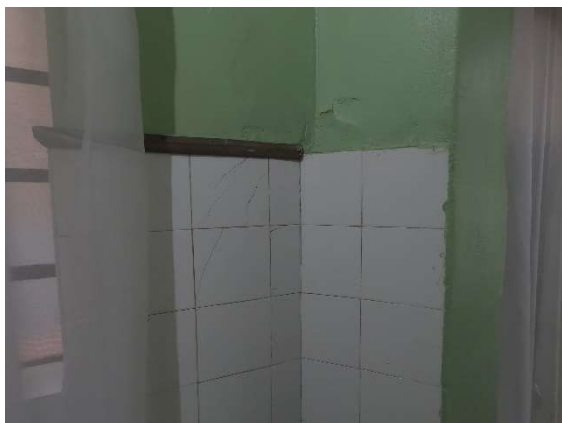
Foto 49 - Infiltração

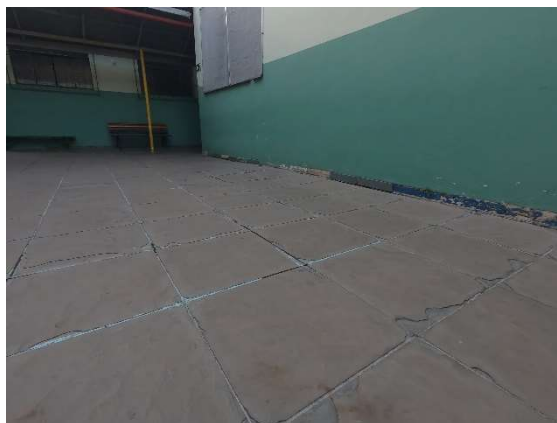
Foto 52 - Recalque

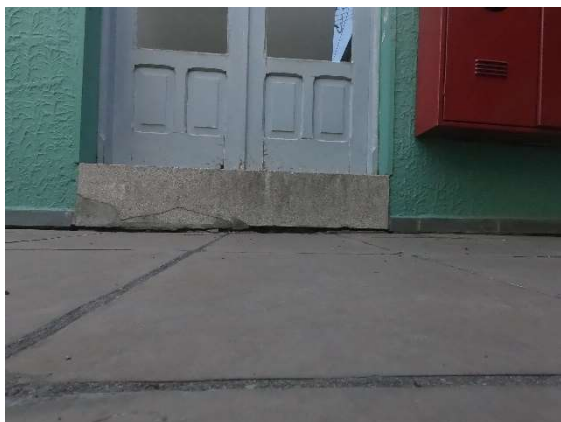
Foto 54 - Recalque

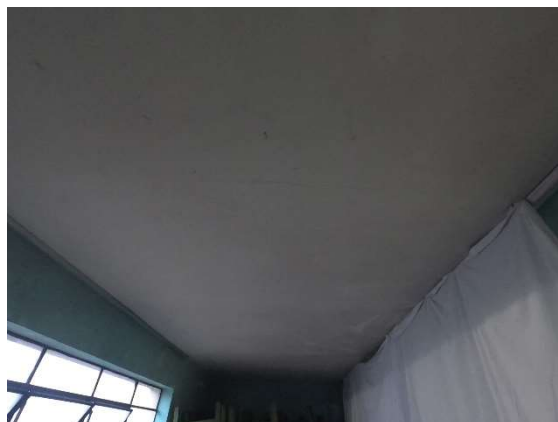
Foto 57 - Fissuração (Teto)

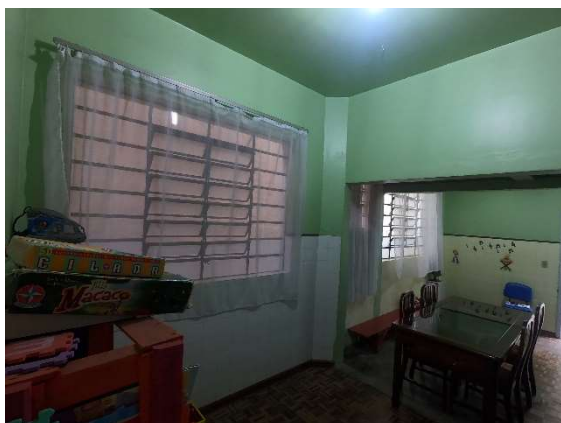
Foto 55 - Infiltração

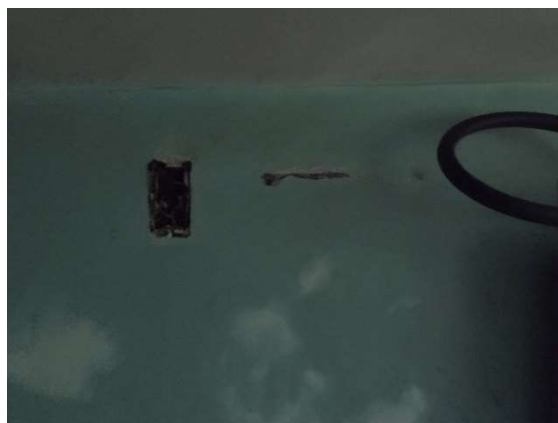
Foto 58 - Fissuração

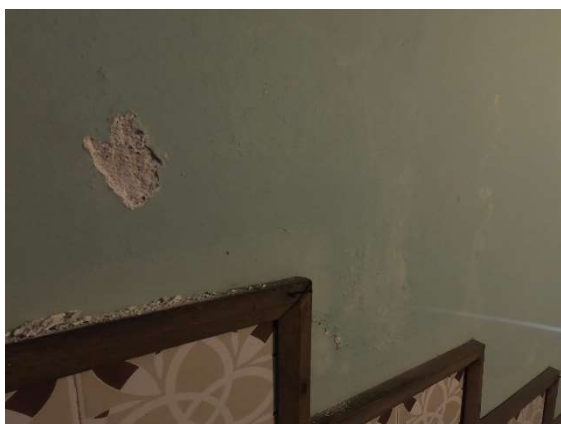
Foto 56 - Infiltração

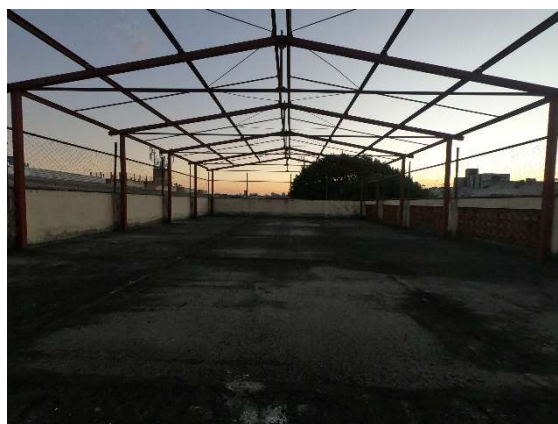
Foto 59 - Cobertura)

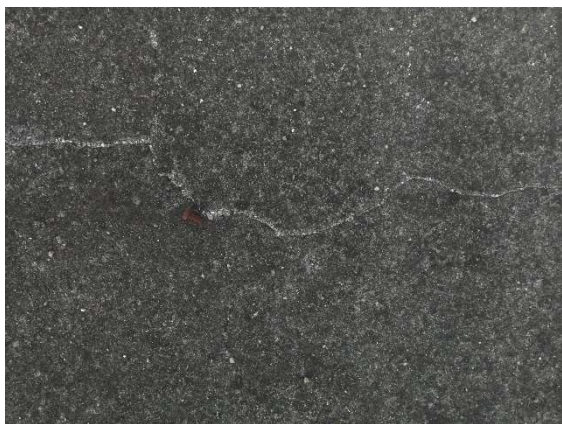
Foto 60 - Fissuração (Piso de cobertura)

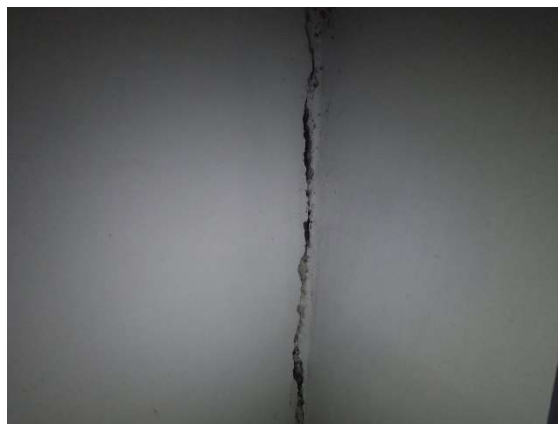
Foto 63 - Fissuração (Parede térreo)

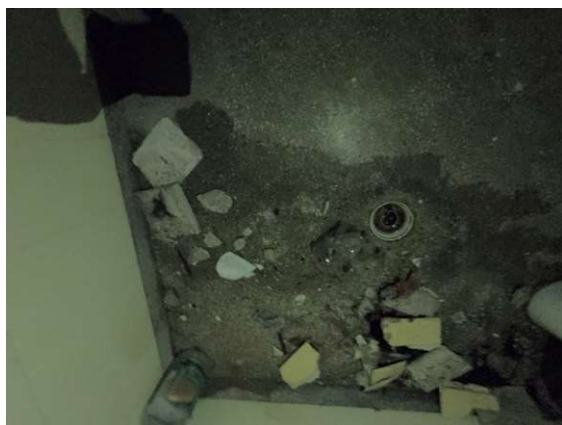
Foto 61 - Infiltração Piso BWC)

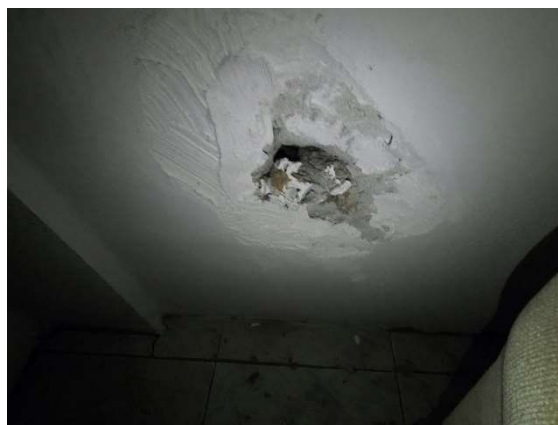
Foto 64 - Infiltração (Parede)

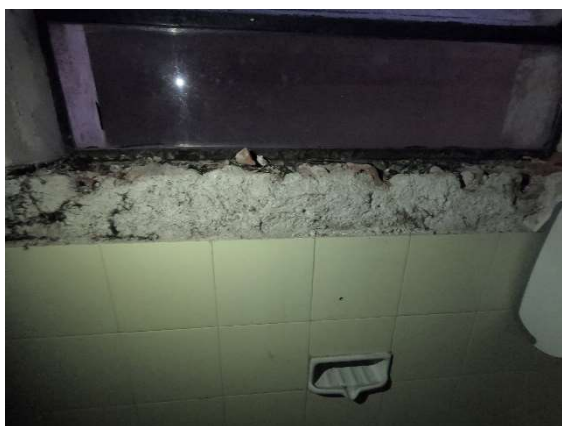
Foto 62 - Infiltração (Parede BWC)

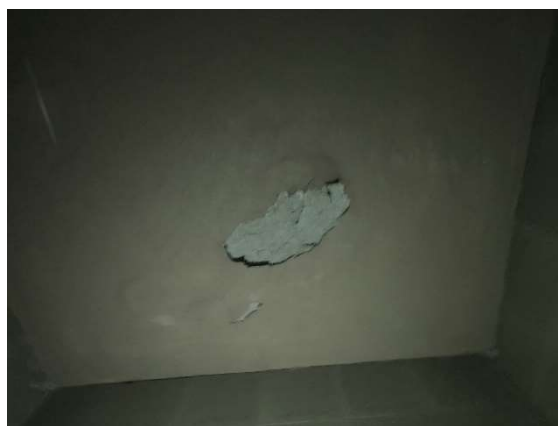
Foto 65 - Infiltração Teto

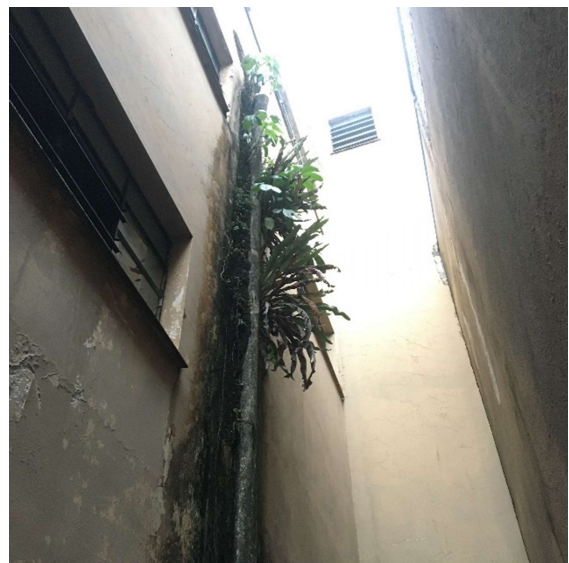
Foto 69 - Infiltração (Fachada)

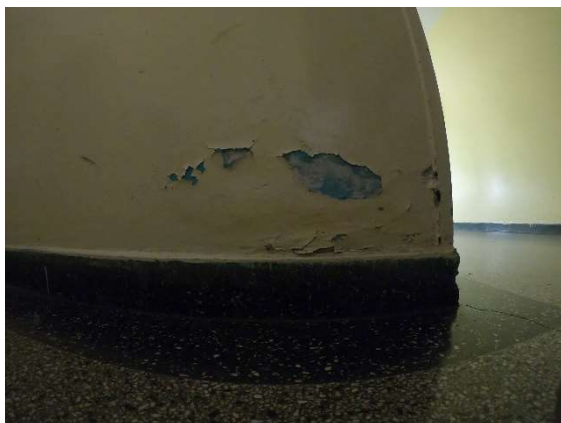
Foto 70 - Infiltração

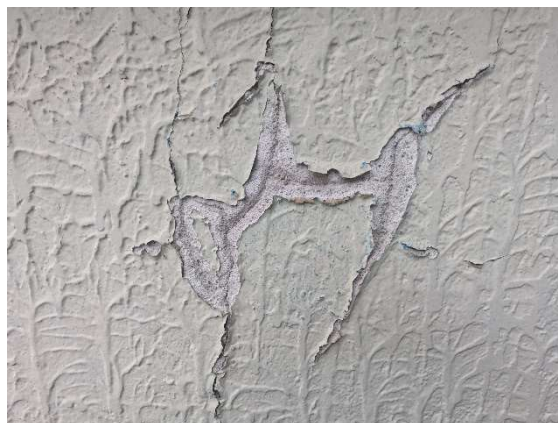
Foto 73 - Fissuração

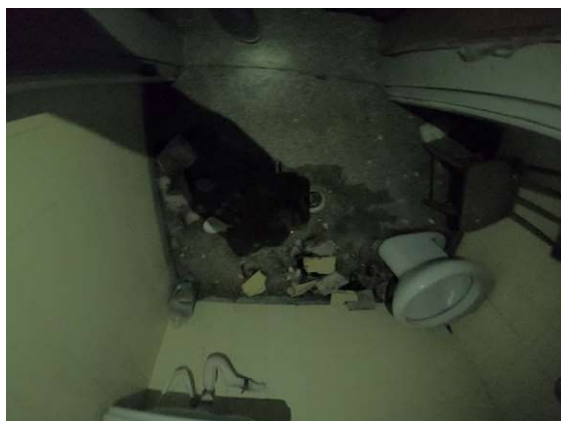
Foto 71 - Infiltração

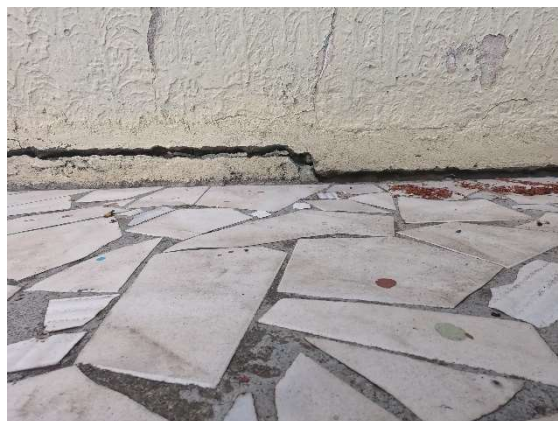
Foto 74 - Recalque

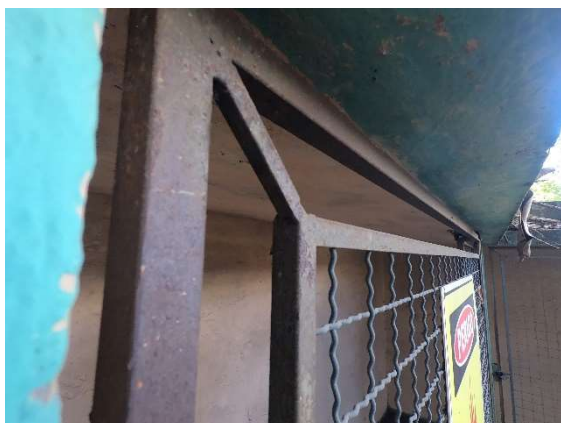
Foto 72 - Ferrugem

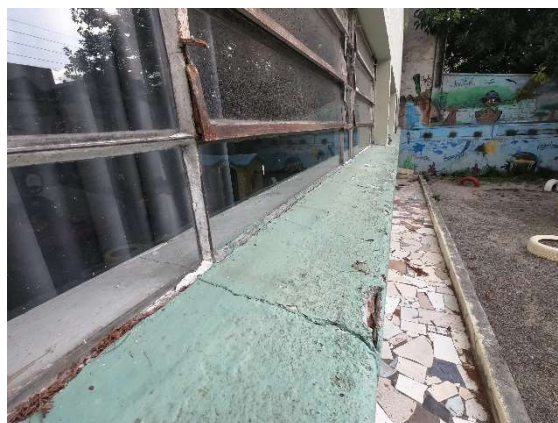
Foto 75 - Fissuração

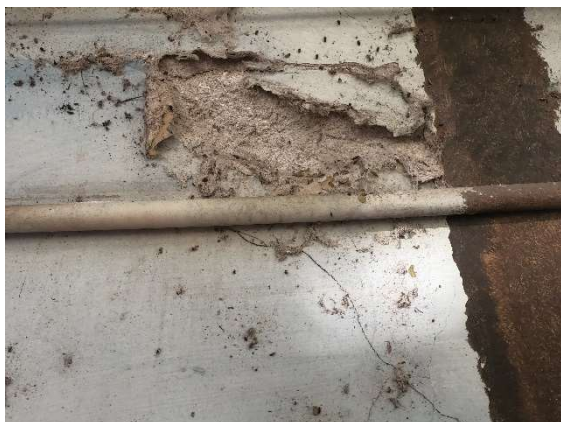
Foto 76 - Infiltração

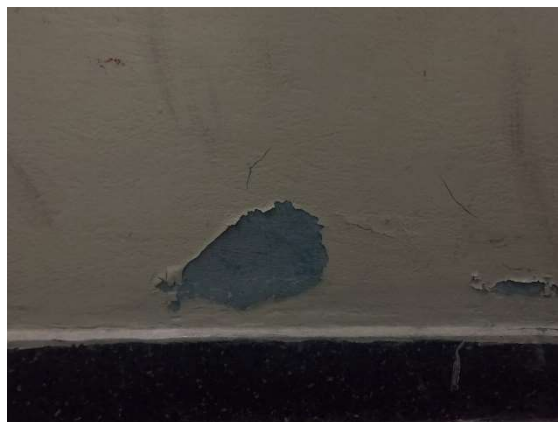
Foto 79 - Infiltração

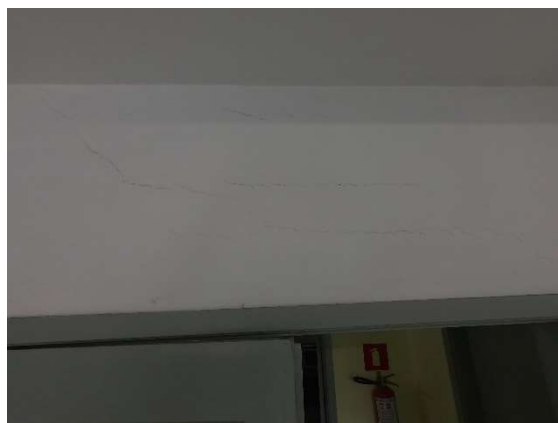
Foto 80 - Fissuração

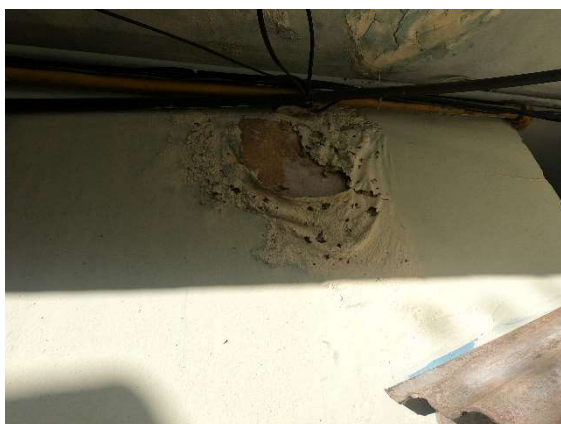
Foto 78 - Infiltração

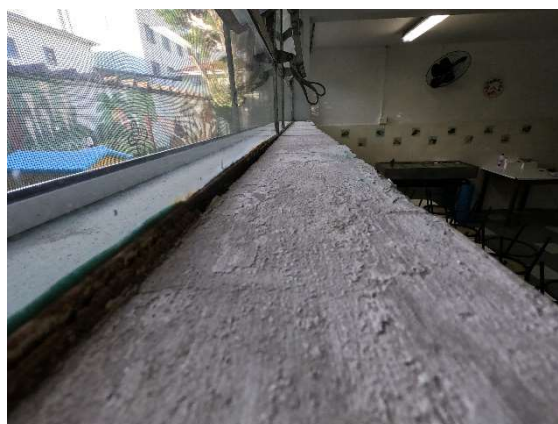
Foto 81 - Deterioração da pintura

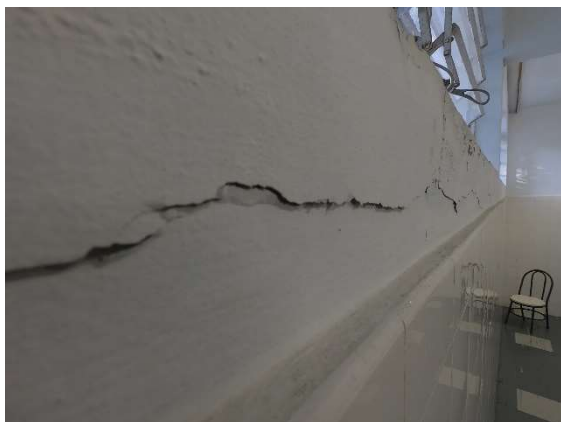
Foto 82 - Fissuração

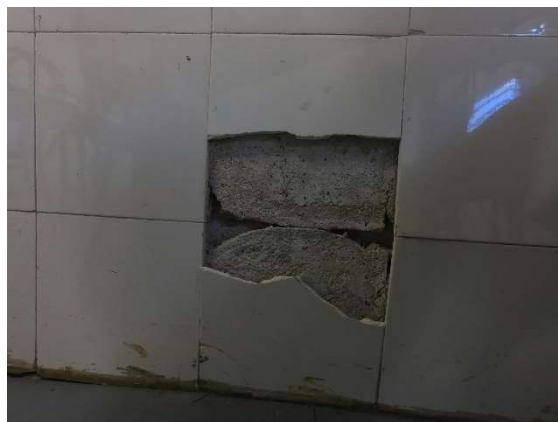
Foto 85 - Desplacamento

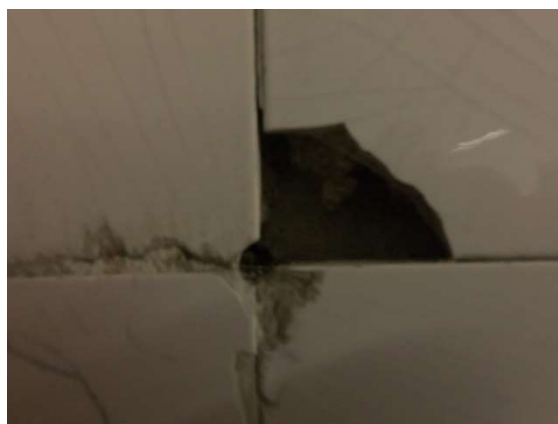
Foto 87 - Desplacamento e Som Cavo

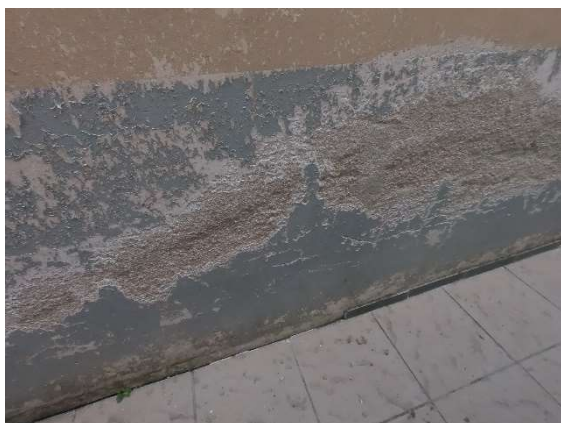
Foto 89 - Infiltração

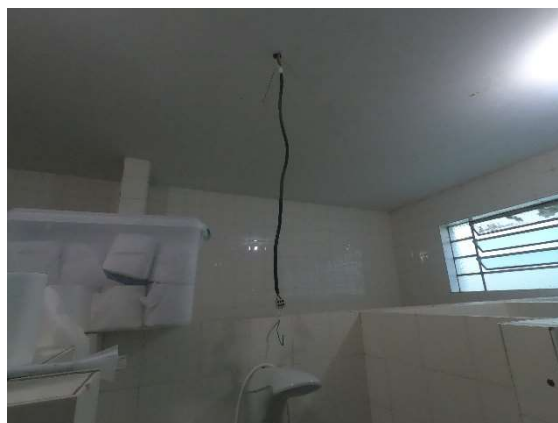
Foto 92 - Fissuração

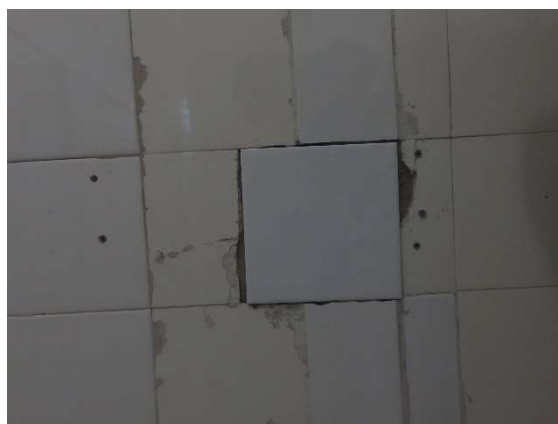
Foto 93 - Desplacamento e Som cavo

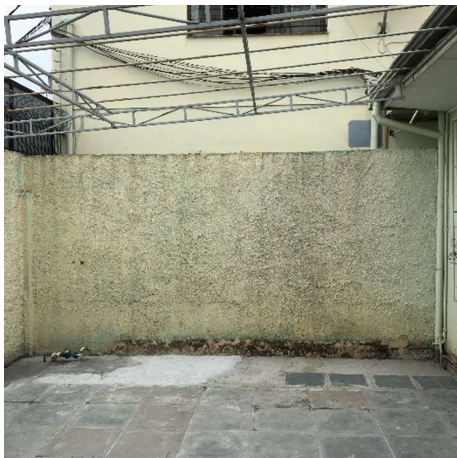
Foto 94 - Infiltração

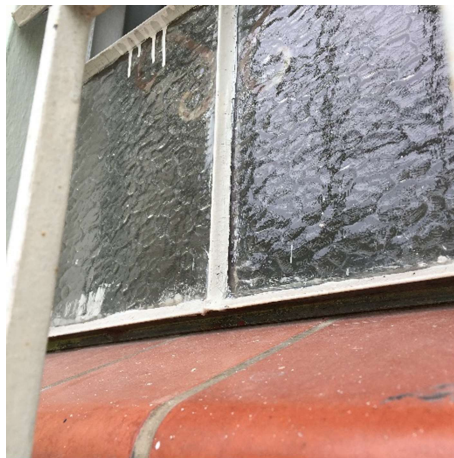
Foto 97 - Corrosão

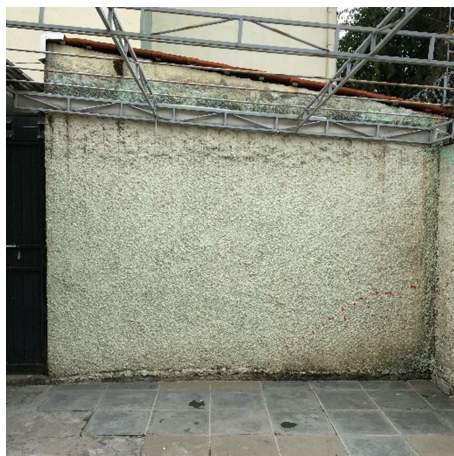
Foto 98 - Infiltração

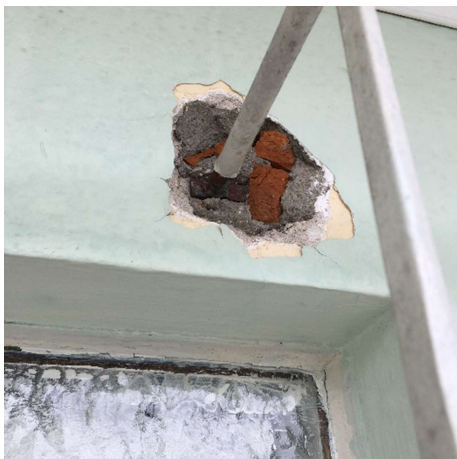
Foto 96 - Desplacamento

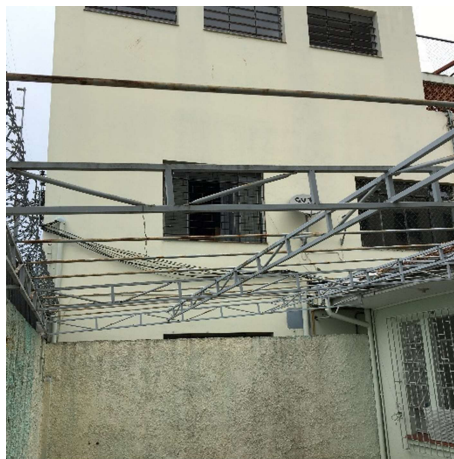
Foto 99 - Cobertura (Corrosão)

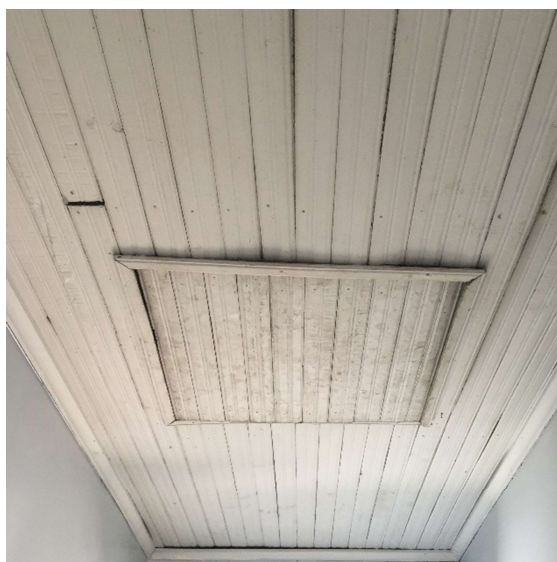
Foto 107 - Infiltração

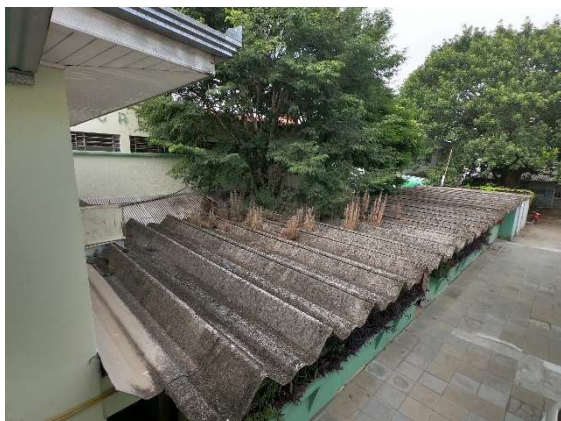
Foto 108 - Fissuração (Cobertura)

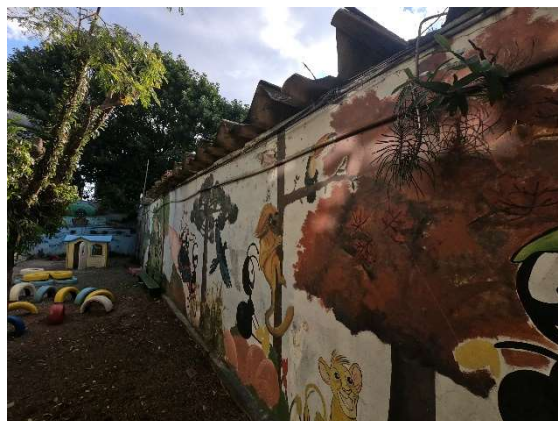
Foto 110 - Fissuração e Infiltração

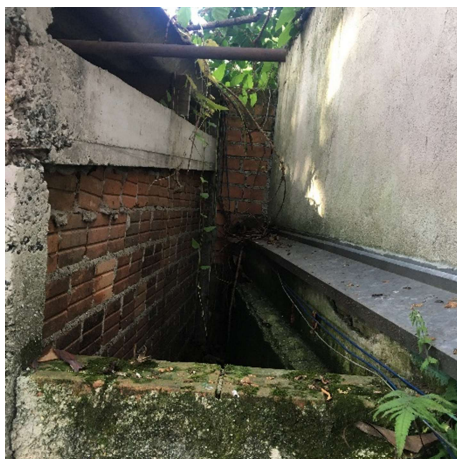
Foto 109 - Infiltração (Bicheira)

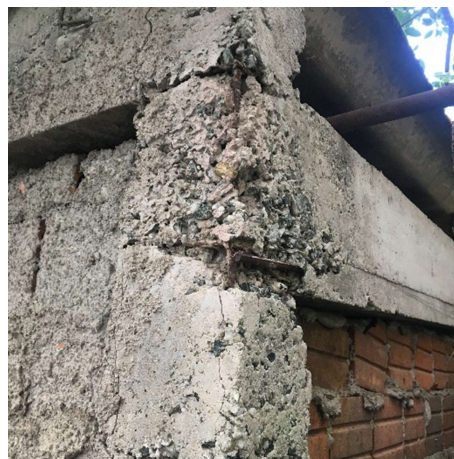
Foto 111 - Infiltração (Corrosão)

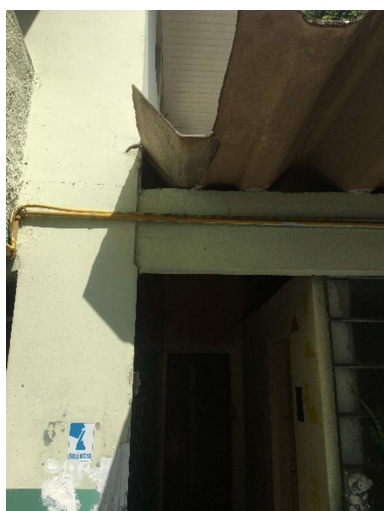
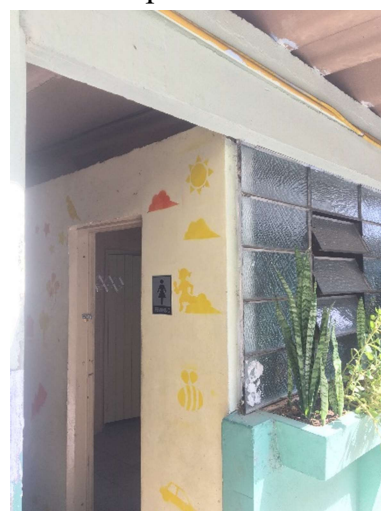
Foto 112 - Deslocamento / Corrosão

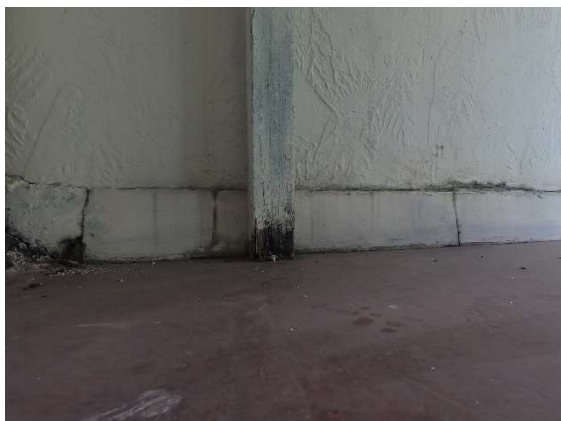
Foto 113 - Deslocamento / Infiltração

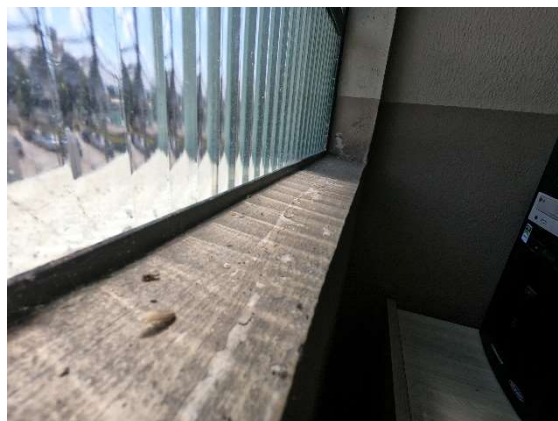
Foto 116 - Deterioração da pintura

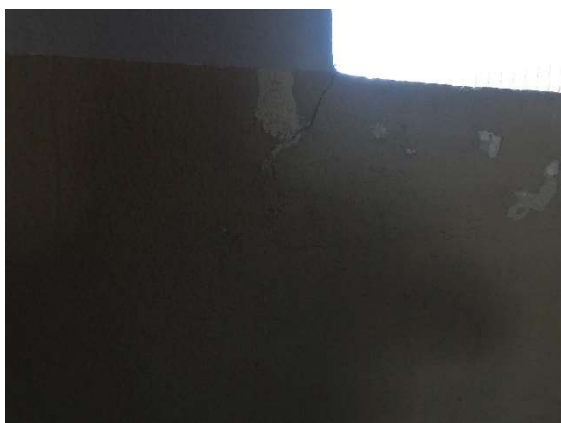
Foto 114 - Infiltração

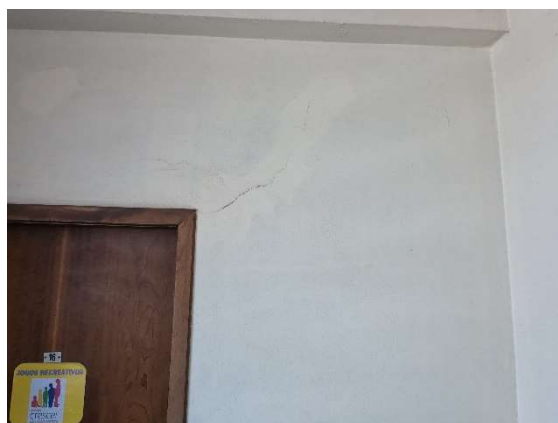
Foto 117 - Fissuração

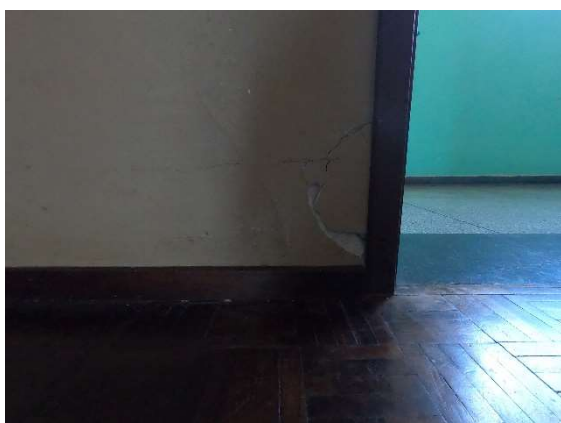
Foto 115 - Fissuração

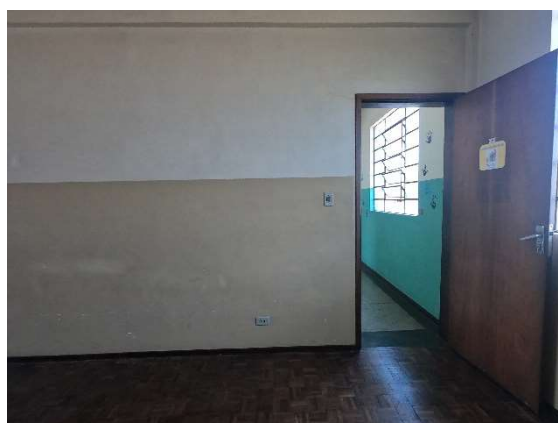
Foto 118 - Infiltração

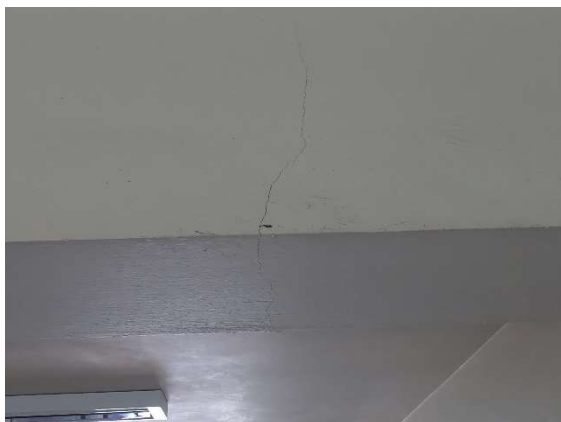
Foto 119 - Fissuração Teto / Viga

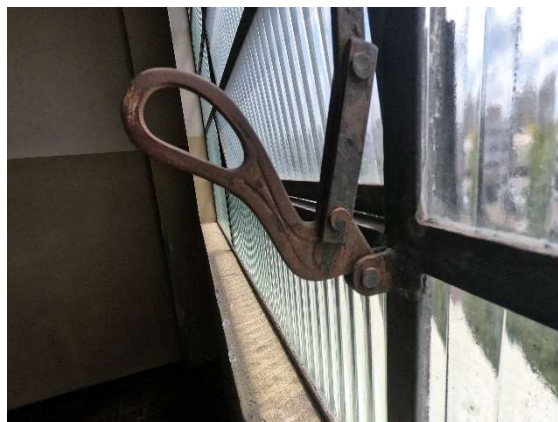
Foto 122 - Corrosão

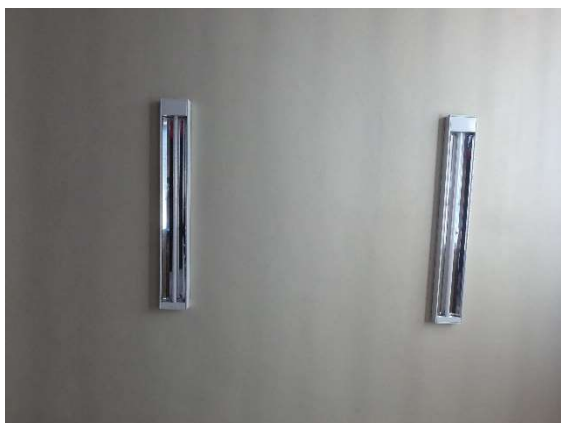
Foto 120 - Fissuração (Teto)

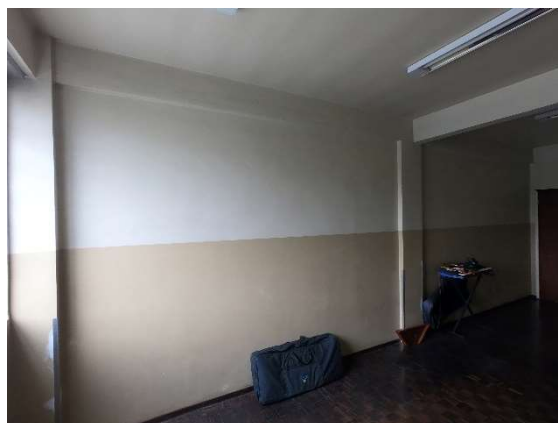
Foto 123 - Fissuração (Parede)
