**DETERMINAÇÃO DA DISTRIBUIÇÃO DE INCIDÊNCIAS DAS  
MANIFESTAÇÕES PATOLÓGICAS DA  
INSTITUIÇÃO CASA DOS POBRES SÃO JOÃO BATISTA  
LOCALIZADA NO MUNICÍPIO DE CURITIBA/PR**

Trabalho de Conclusão de Curso apresentado ao curso de Pós Graduação em Patologia das Obras Cíveis, Pós-Graduação *lato sensu*, do Instituto IDD como requisito parcial para a obtenção do Grau de Especialista em Patologia nas Obras Cíveis.

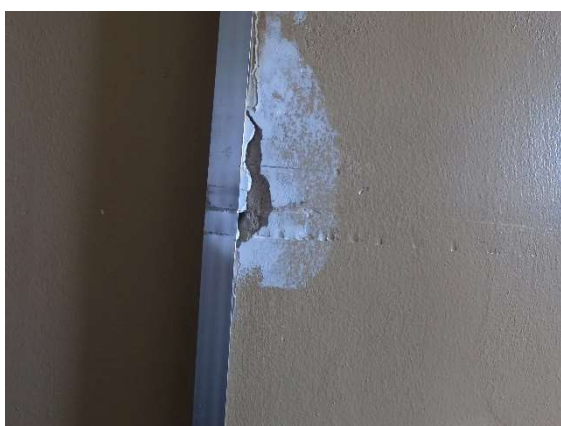
Foto 121 - Fissuração (Parede)

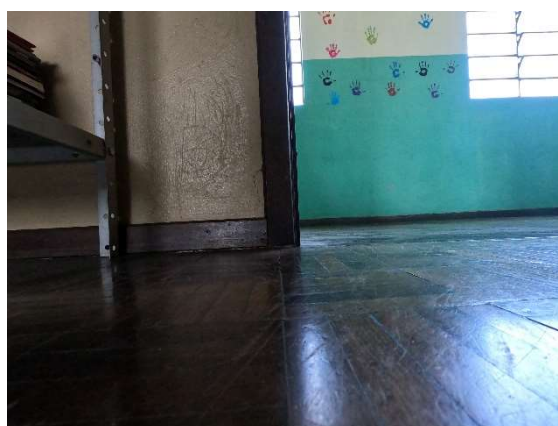
Foto 124 - Fissuração

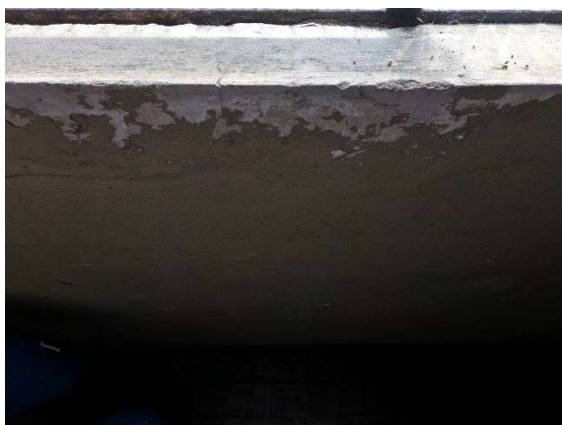
Foto 126 - Deterioração da pintura

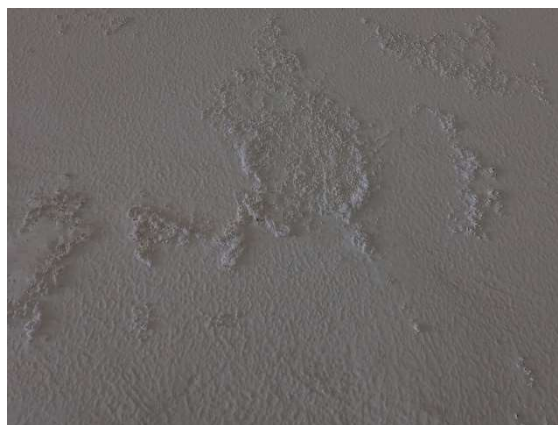
Foto 129 - Infiltração

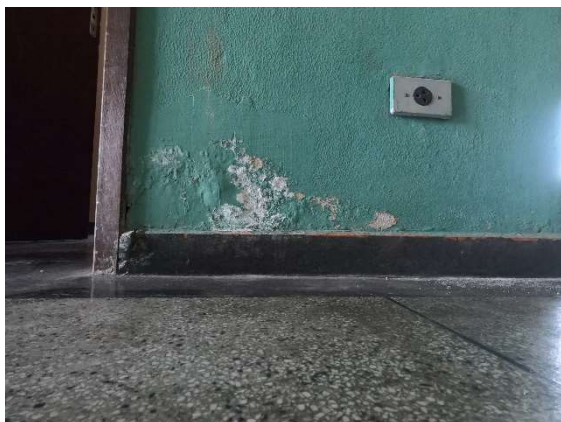
Foto 131 – Infiltração (Rodapé)

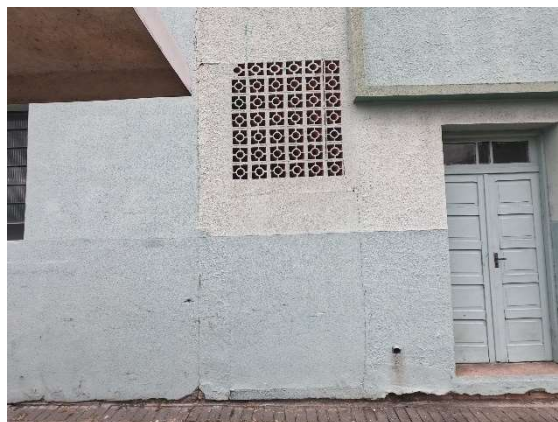
Foto 134 - Fissuração (Fachada)

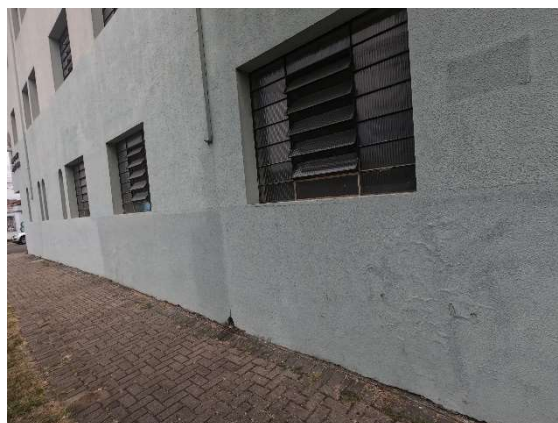
Foto 135 - Fissuração

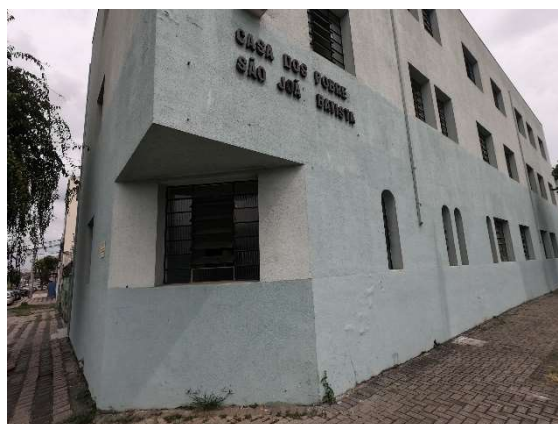
Foto 136 - Infiltração e Fissuração

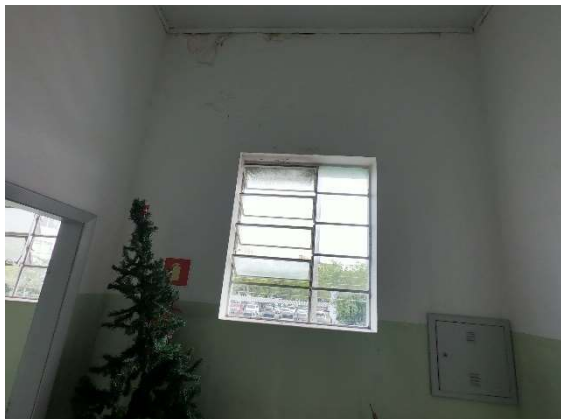
Foto 137 - Infiltração

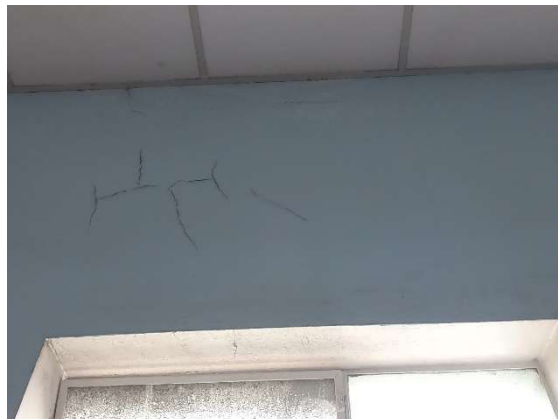
Foto 140 - Fissuração

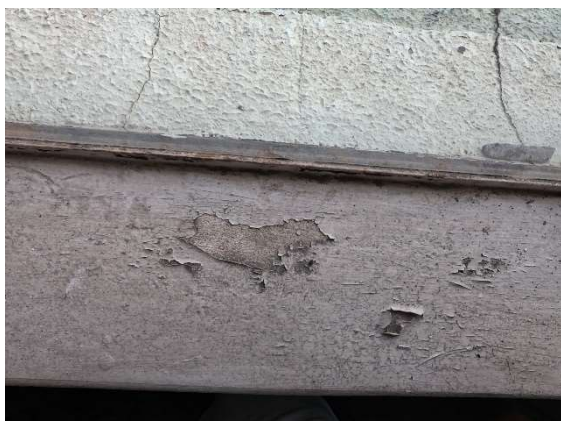
Foto 138 - Deterioração da pintura

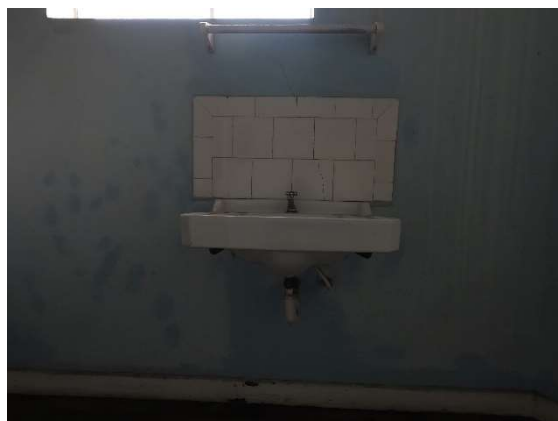
Foto 141 – Infiltração

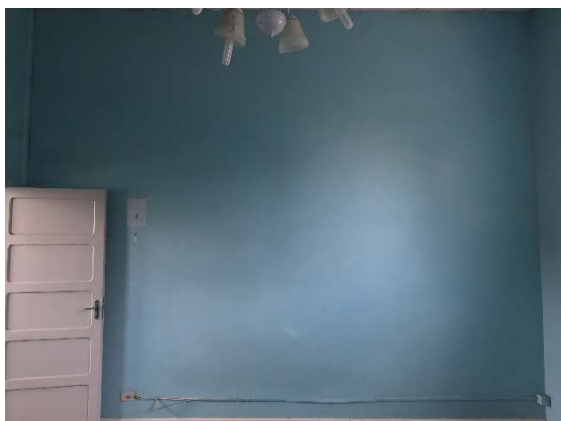
Foto 139 – Infiltração

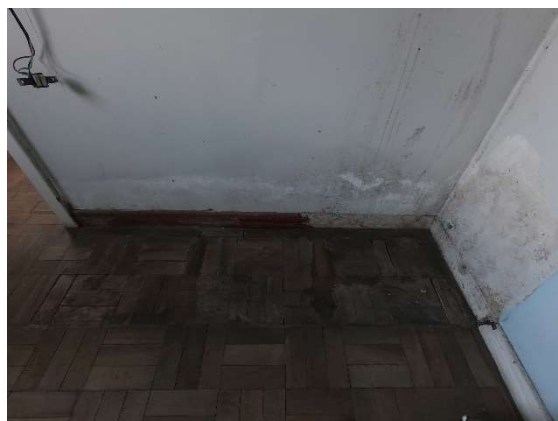
Foto 142 - Infiltração

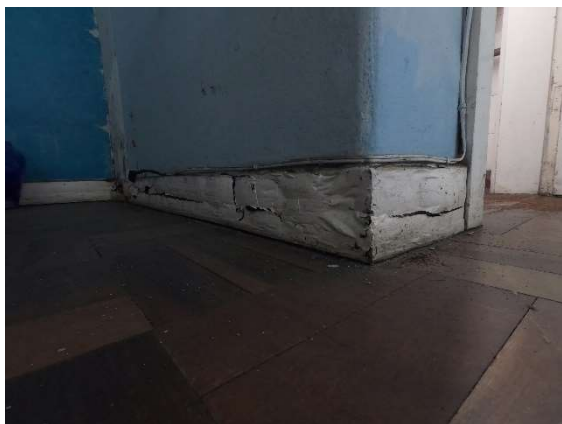
Foto 143 - Infiltração

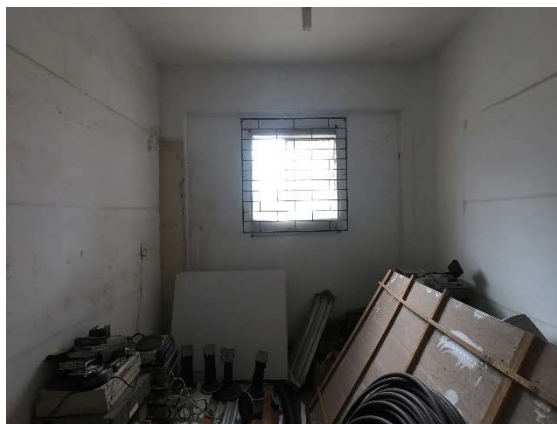
Foto 146 - Infiltração

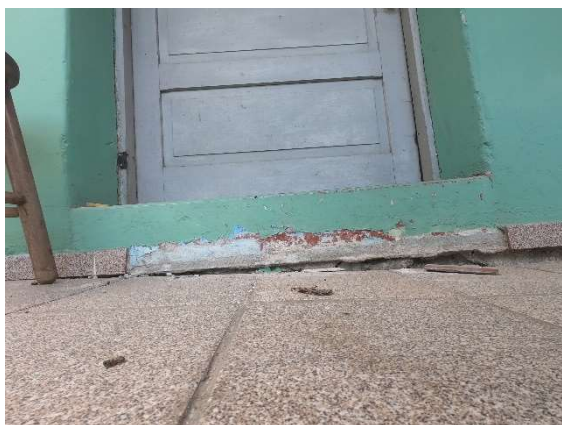
Foto 144 - Recalque

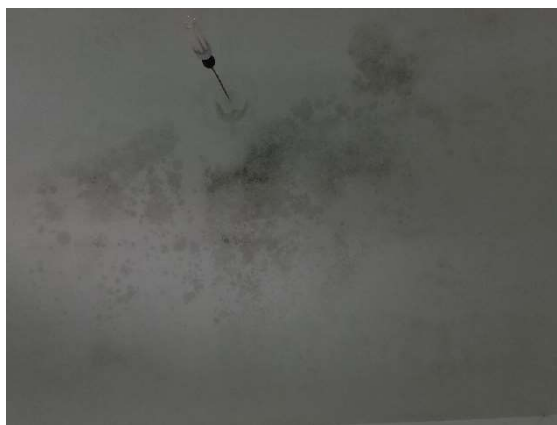
Foto 147 - Infiltração (Teto)

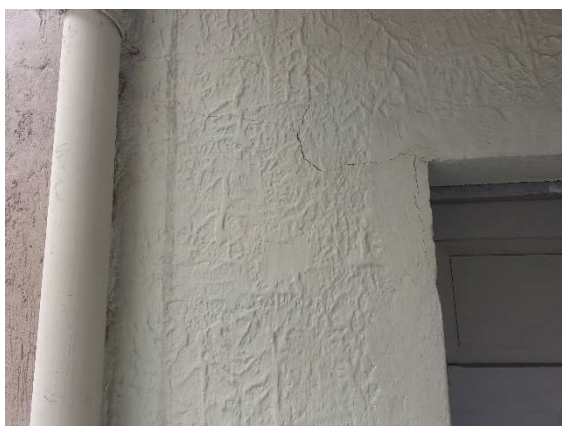
Foto 145 - Fissuração

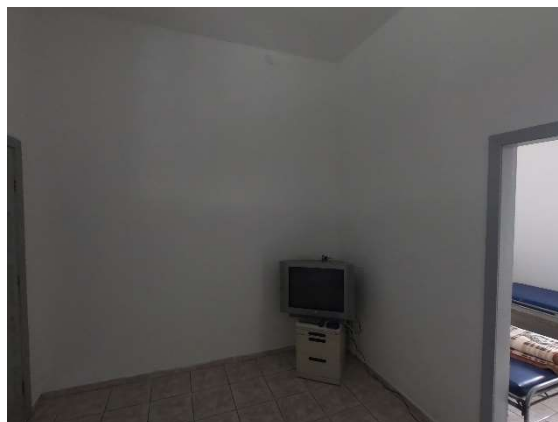
Foto 152 - Infiltração

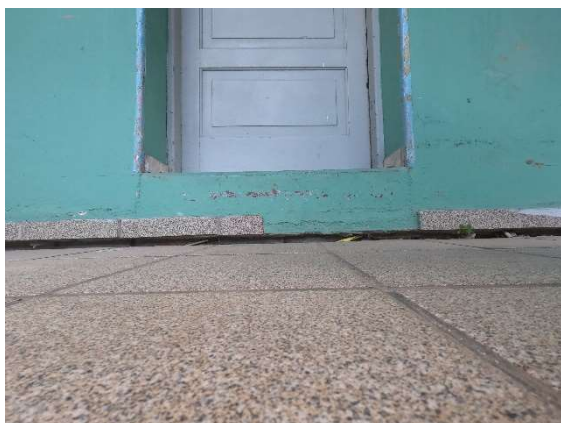
Foto 150 – Recalque

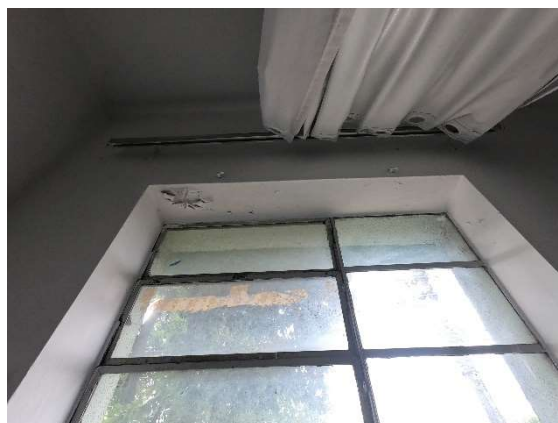
Foto 153 - Infiltração / Corrosão

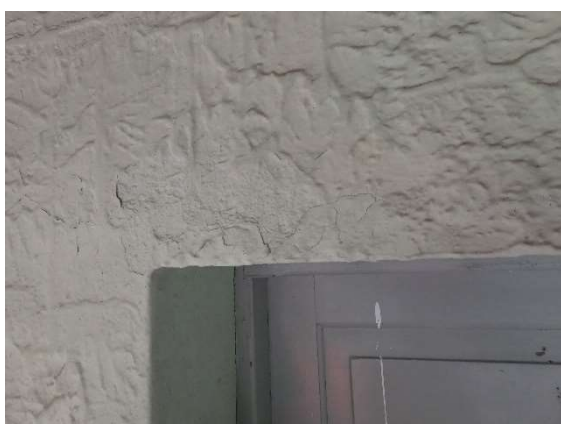
Foto 151 - Fissuração

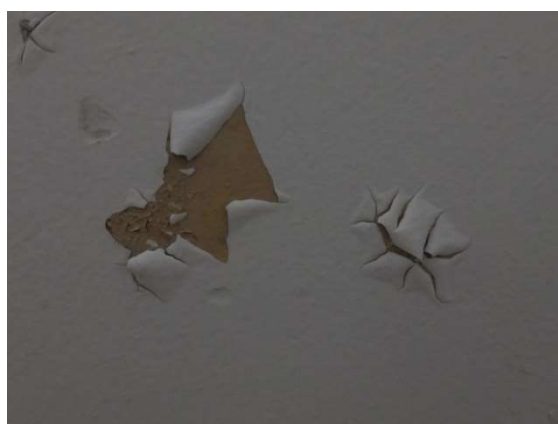
Foto 154 - Deterioração da pintura

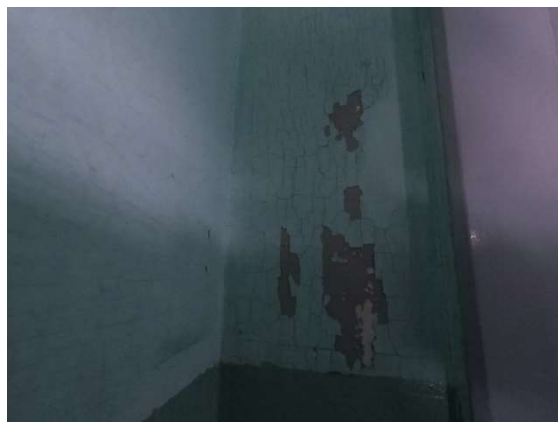
Foto 158 - Infiltração (Parede)

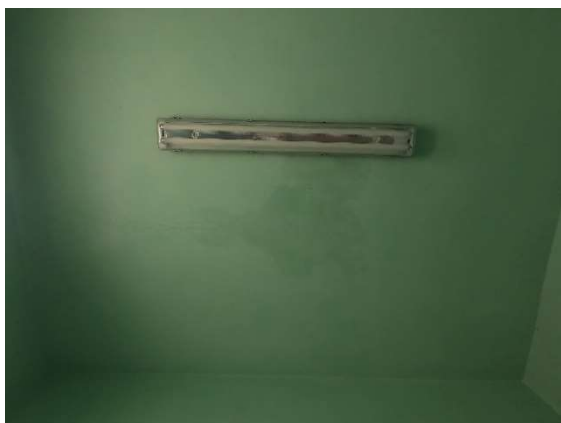
Foto 156 - Infiltração no teto

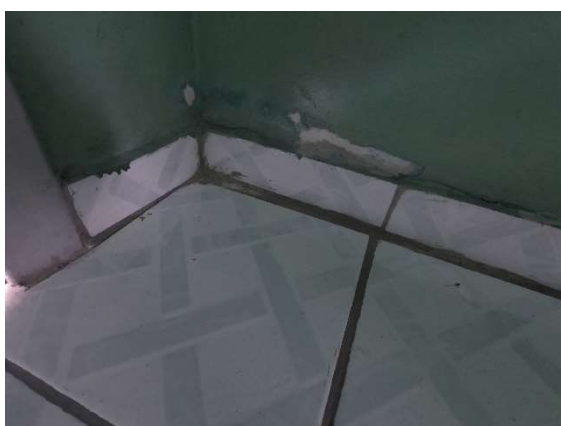
Foto 157 - Infiltração no rodapé

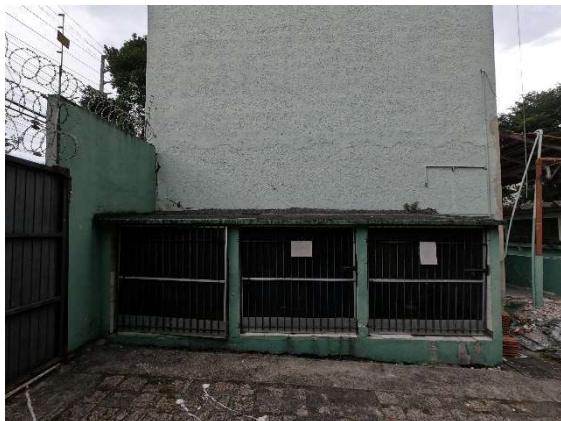
Foto 161 - Fissuração (Dep. lixo)

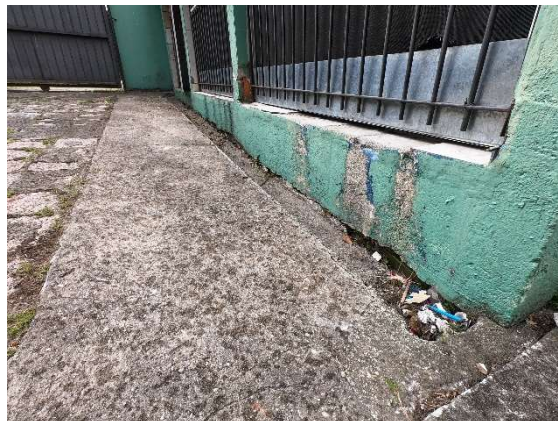
Foto 164 - Recalque (Dep. Lixo)

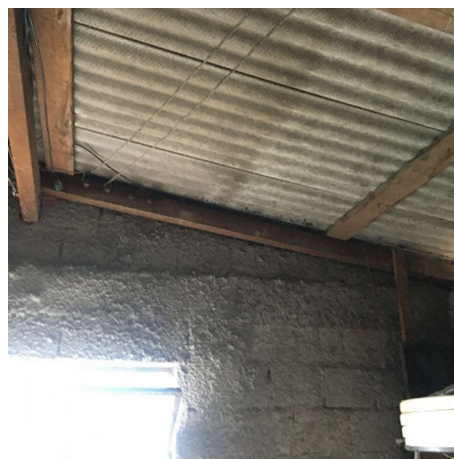
Foto 165 - Fissuração (Dep. Materiais)

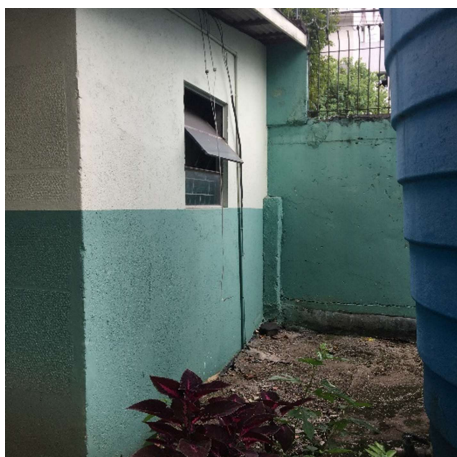
Foto 163 - Fissuração (Dep. Materiais)

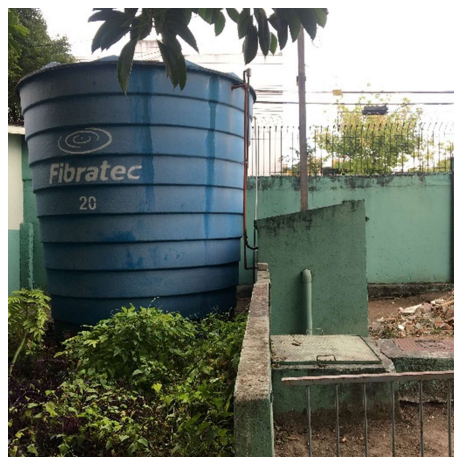
Foto 166 - Infiltração (Reservatório)

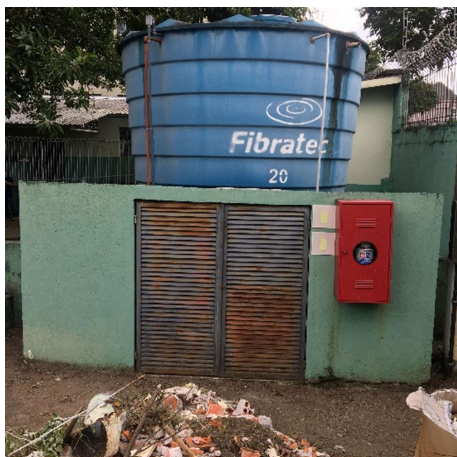
Foto 167 - Corrosão (bombas)

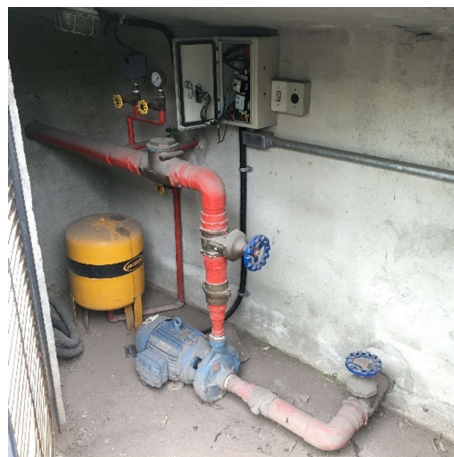
Foto 170 - Fissuração

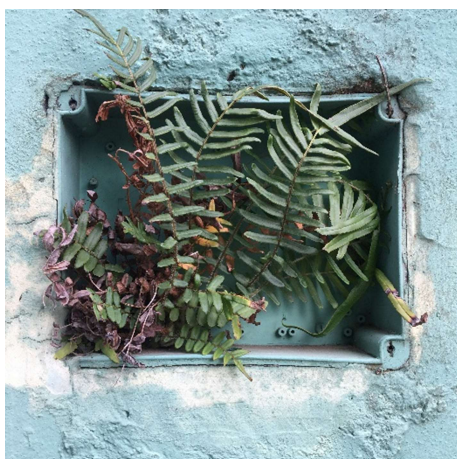
Foto 168 - Infiltração

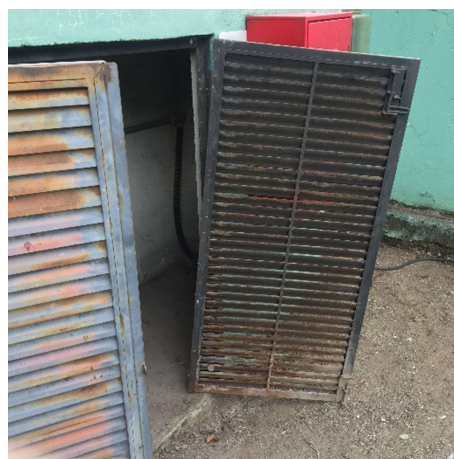
Foto 171 - Corrosão

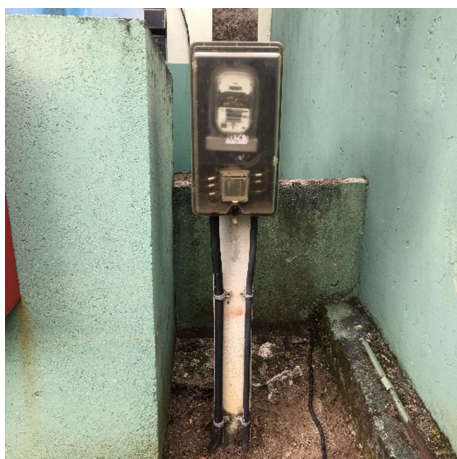
Foto 169 - infiltração/Fissuração

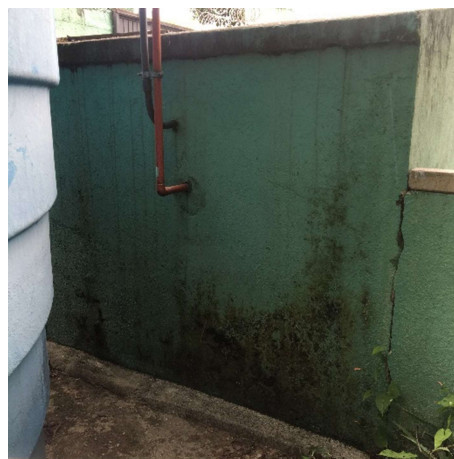
Foto 172 - infiltração (Bombas)
