**AVALIAÇÃO DAS CONDIÇÕES DO PAVIMENTO DA CALÇADA DA RUA  
MARECHAL DEODORO EM CURITIBA ENTRE AS RUAS DES. WESTPHALEN E  
MARIANO TORRES APÓS A REVITALIZAÇÃO**

Projeto de Pesquisa desenvolvido para  
apresentação de Trabalho de Conclusão do  
Curso de Pós Graduação em Patologia nas  
Obras Civas, do Instituto IDD, para obtenção  
do grau de especialista.

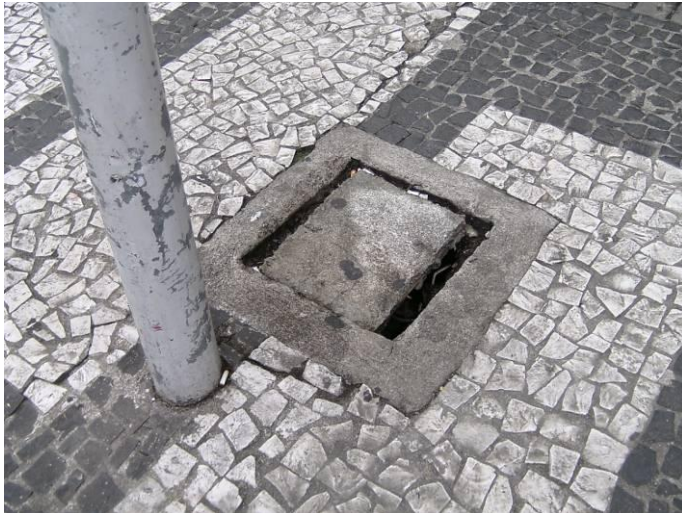
Figura 11. (Foto 08 – Q01) Tampa com irregularidades.

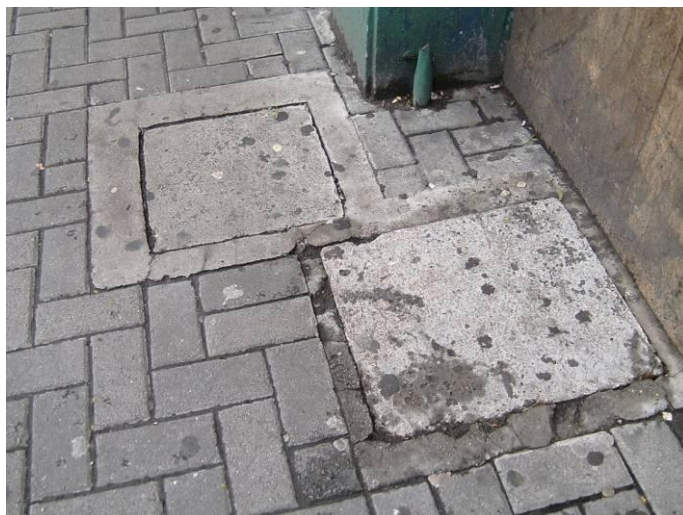
Figura13. (Foto 15 – Q01) Tampa com irregularidades.

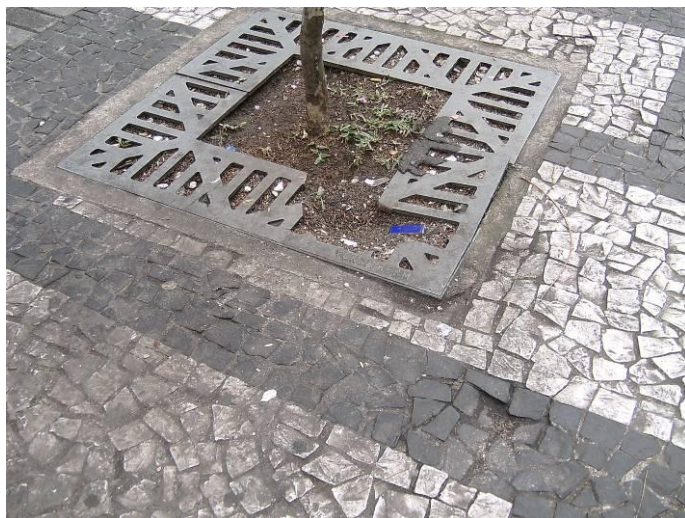
**Figura 15. (Foto 72 – Q02) Petit Pave com irregularidades.**

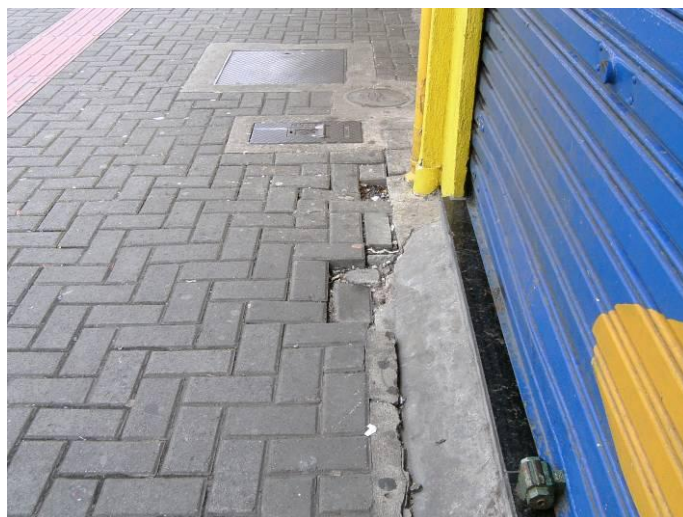
**Figura 23. (Foto 22 – Q03) Paver com irregularidades.**

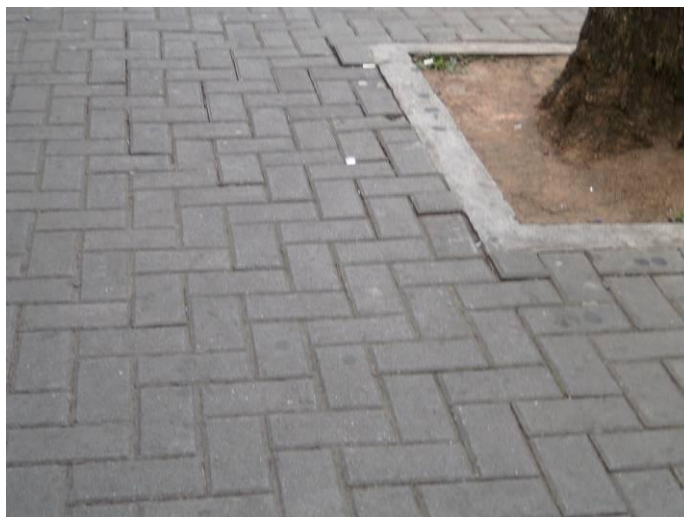
Figura 46. (Foto 55 – Q05A) Paver com deformação por raízes.
