**LEVANTAMENTO DAS MANIFESTAÇÕES PATOLÓGICAS  
EXISTENTES NA ESTRUTURA DO PRÉDIO DA LINHA DE  
FIBRAS A/B NA EMPRESA SUZANO PAPEL E CELULOSE  
UNIDADE DE LIMEIRA-SP**

Trabalho de Conclusão de Curso apresentado ao curso de Pós-Graduação em Patologia das Obras Cíveis, Pós-Graduação *lato sensu*, do Instituto IDD como requisito parcial para a obtenção do Grau de Especialista em Patologia nas Obras Cíveis.

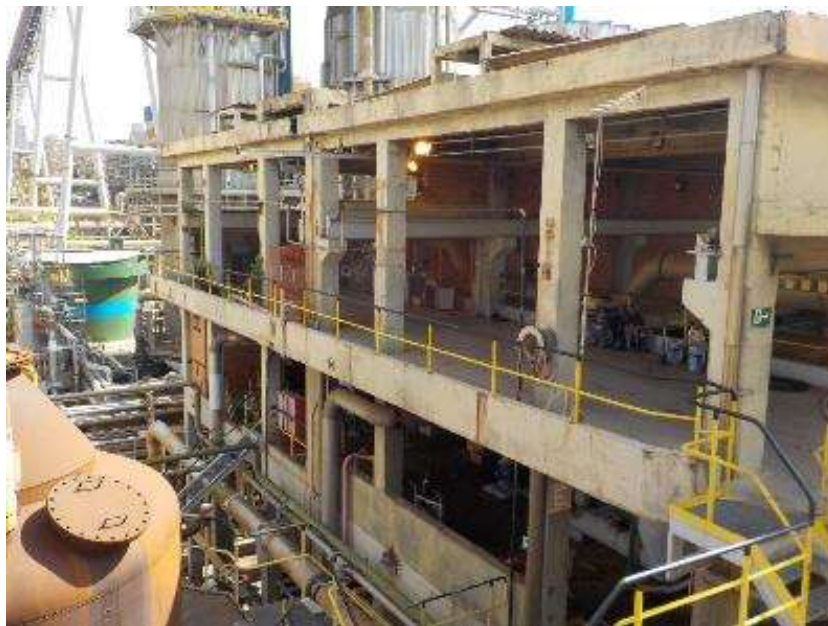
Estrutura em concreto armada em vista dos fundos na Figura 16, onde é possível observar a junta de dilatação que divide os dois prédios, local onde foi observado a maior parte da anomalias identificadas na estrutura através de inspeções visual nível 1.

*Figura 16: Vista do fundo*

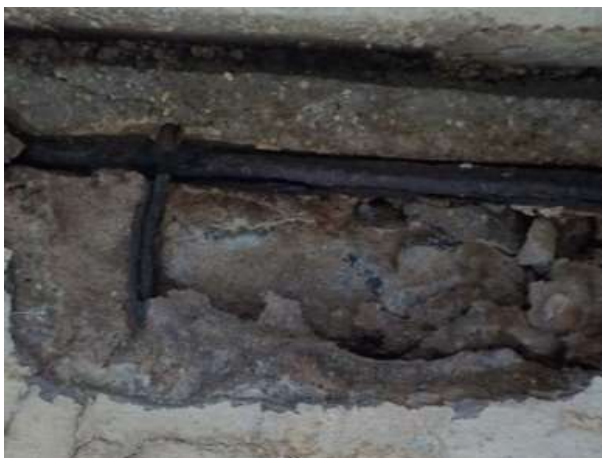
*Imagem 21: Estribo rompido*

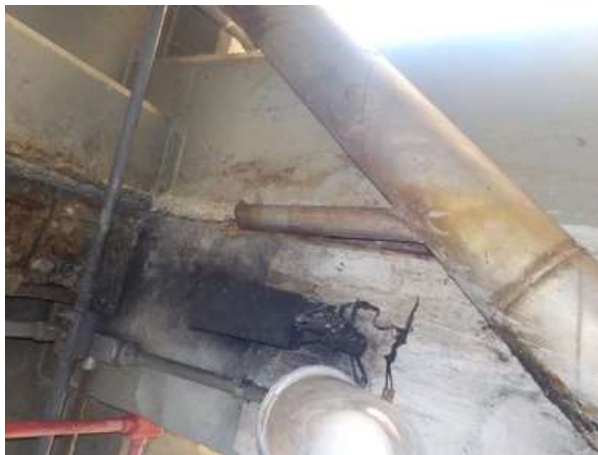
*Imagem 26: Desagregação*

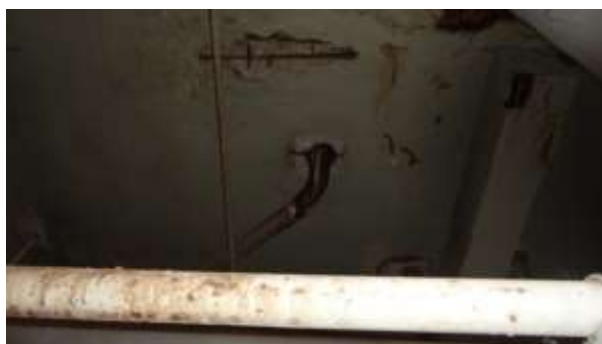
*Imagem 58: Desagregação no concreto.*
